Przyczyny katastrof obiektów mostowych – wybrane przykłady

mgr inż.
**Bolesław
BALCEREK**

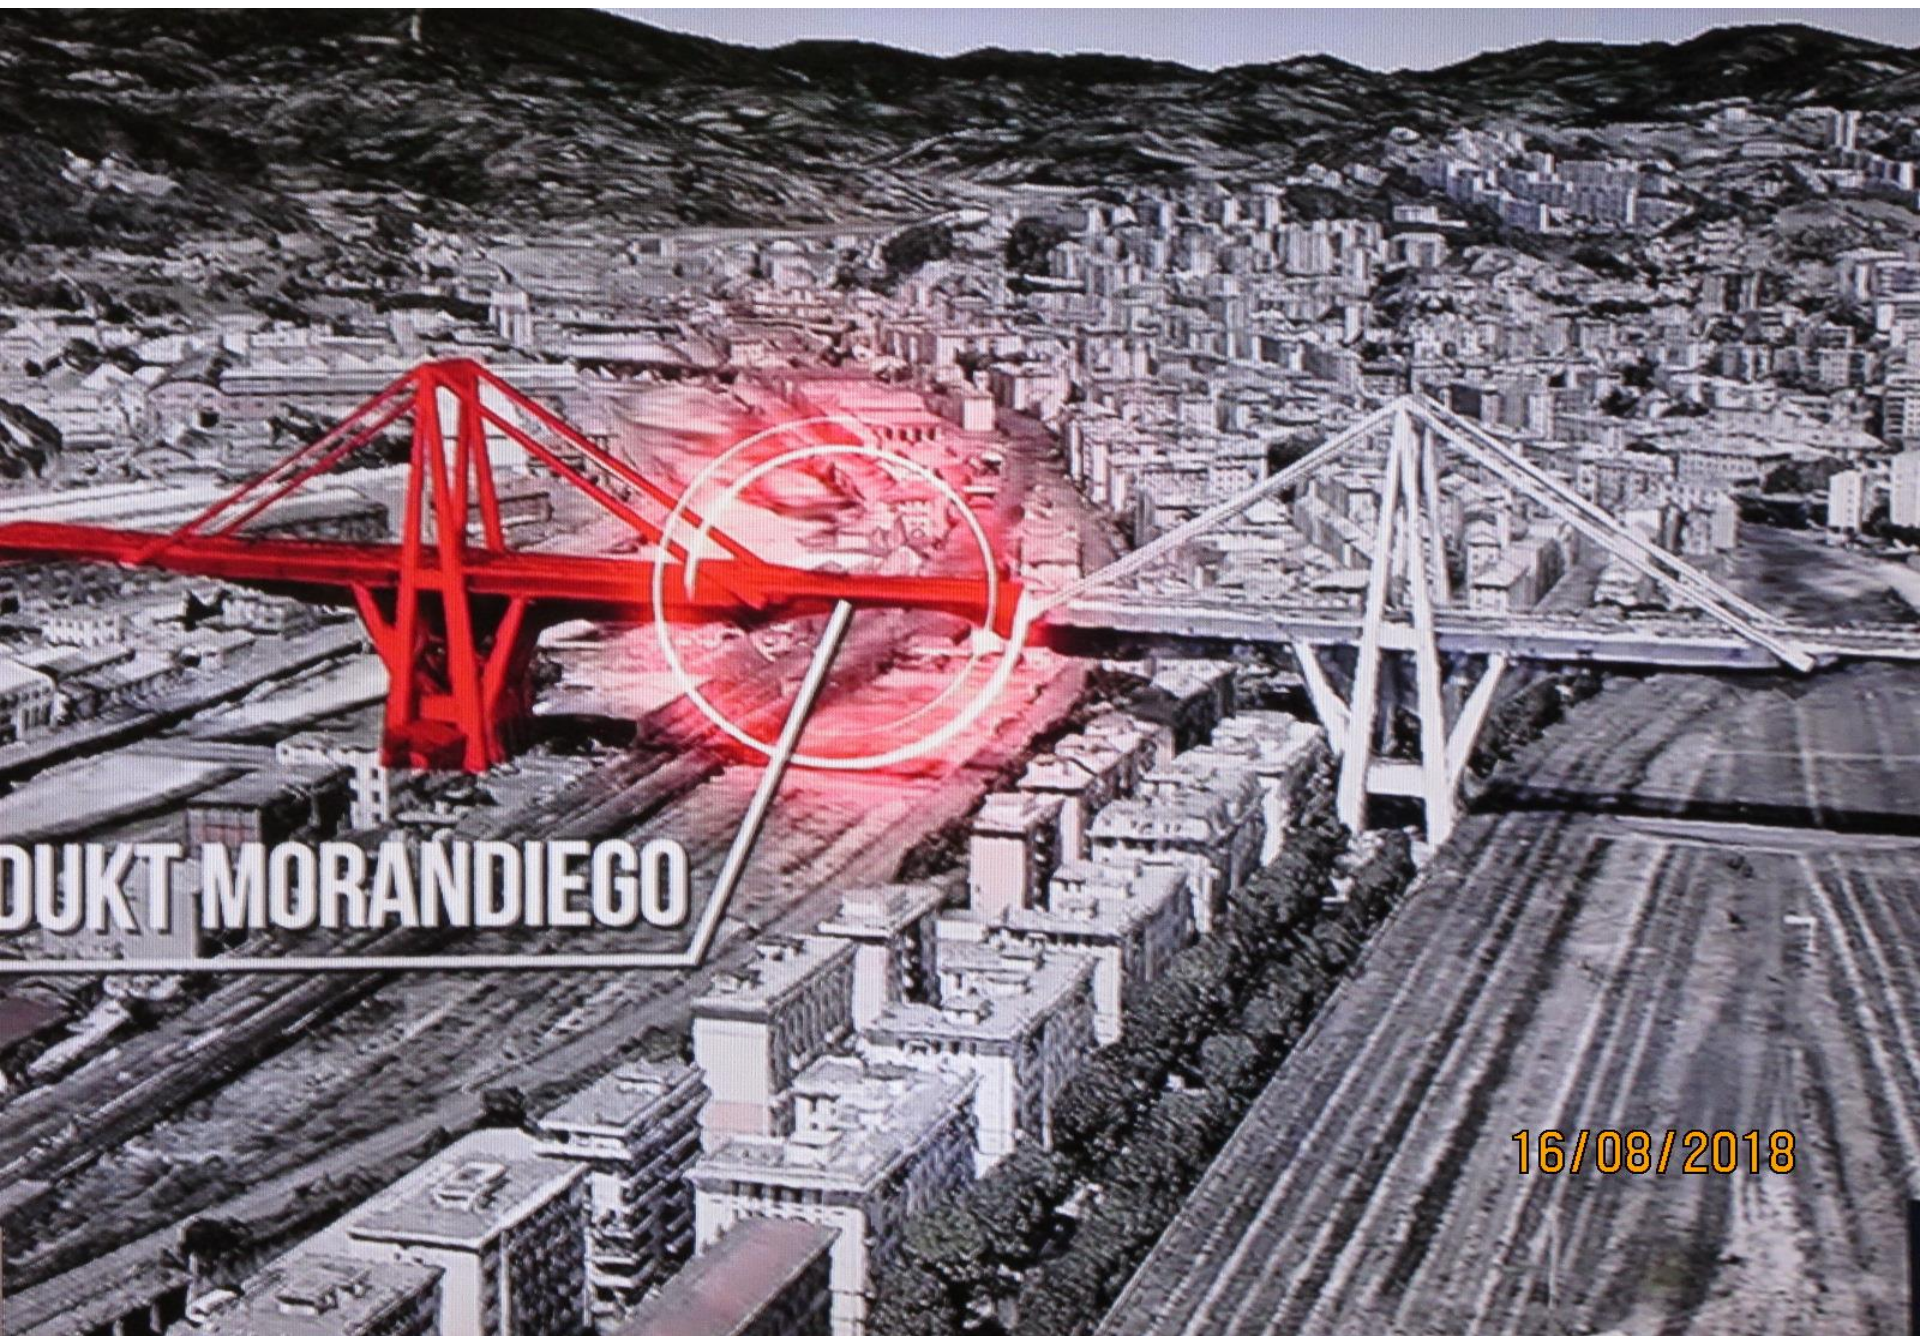
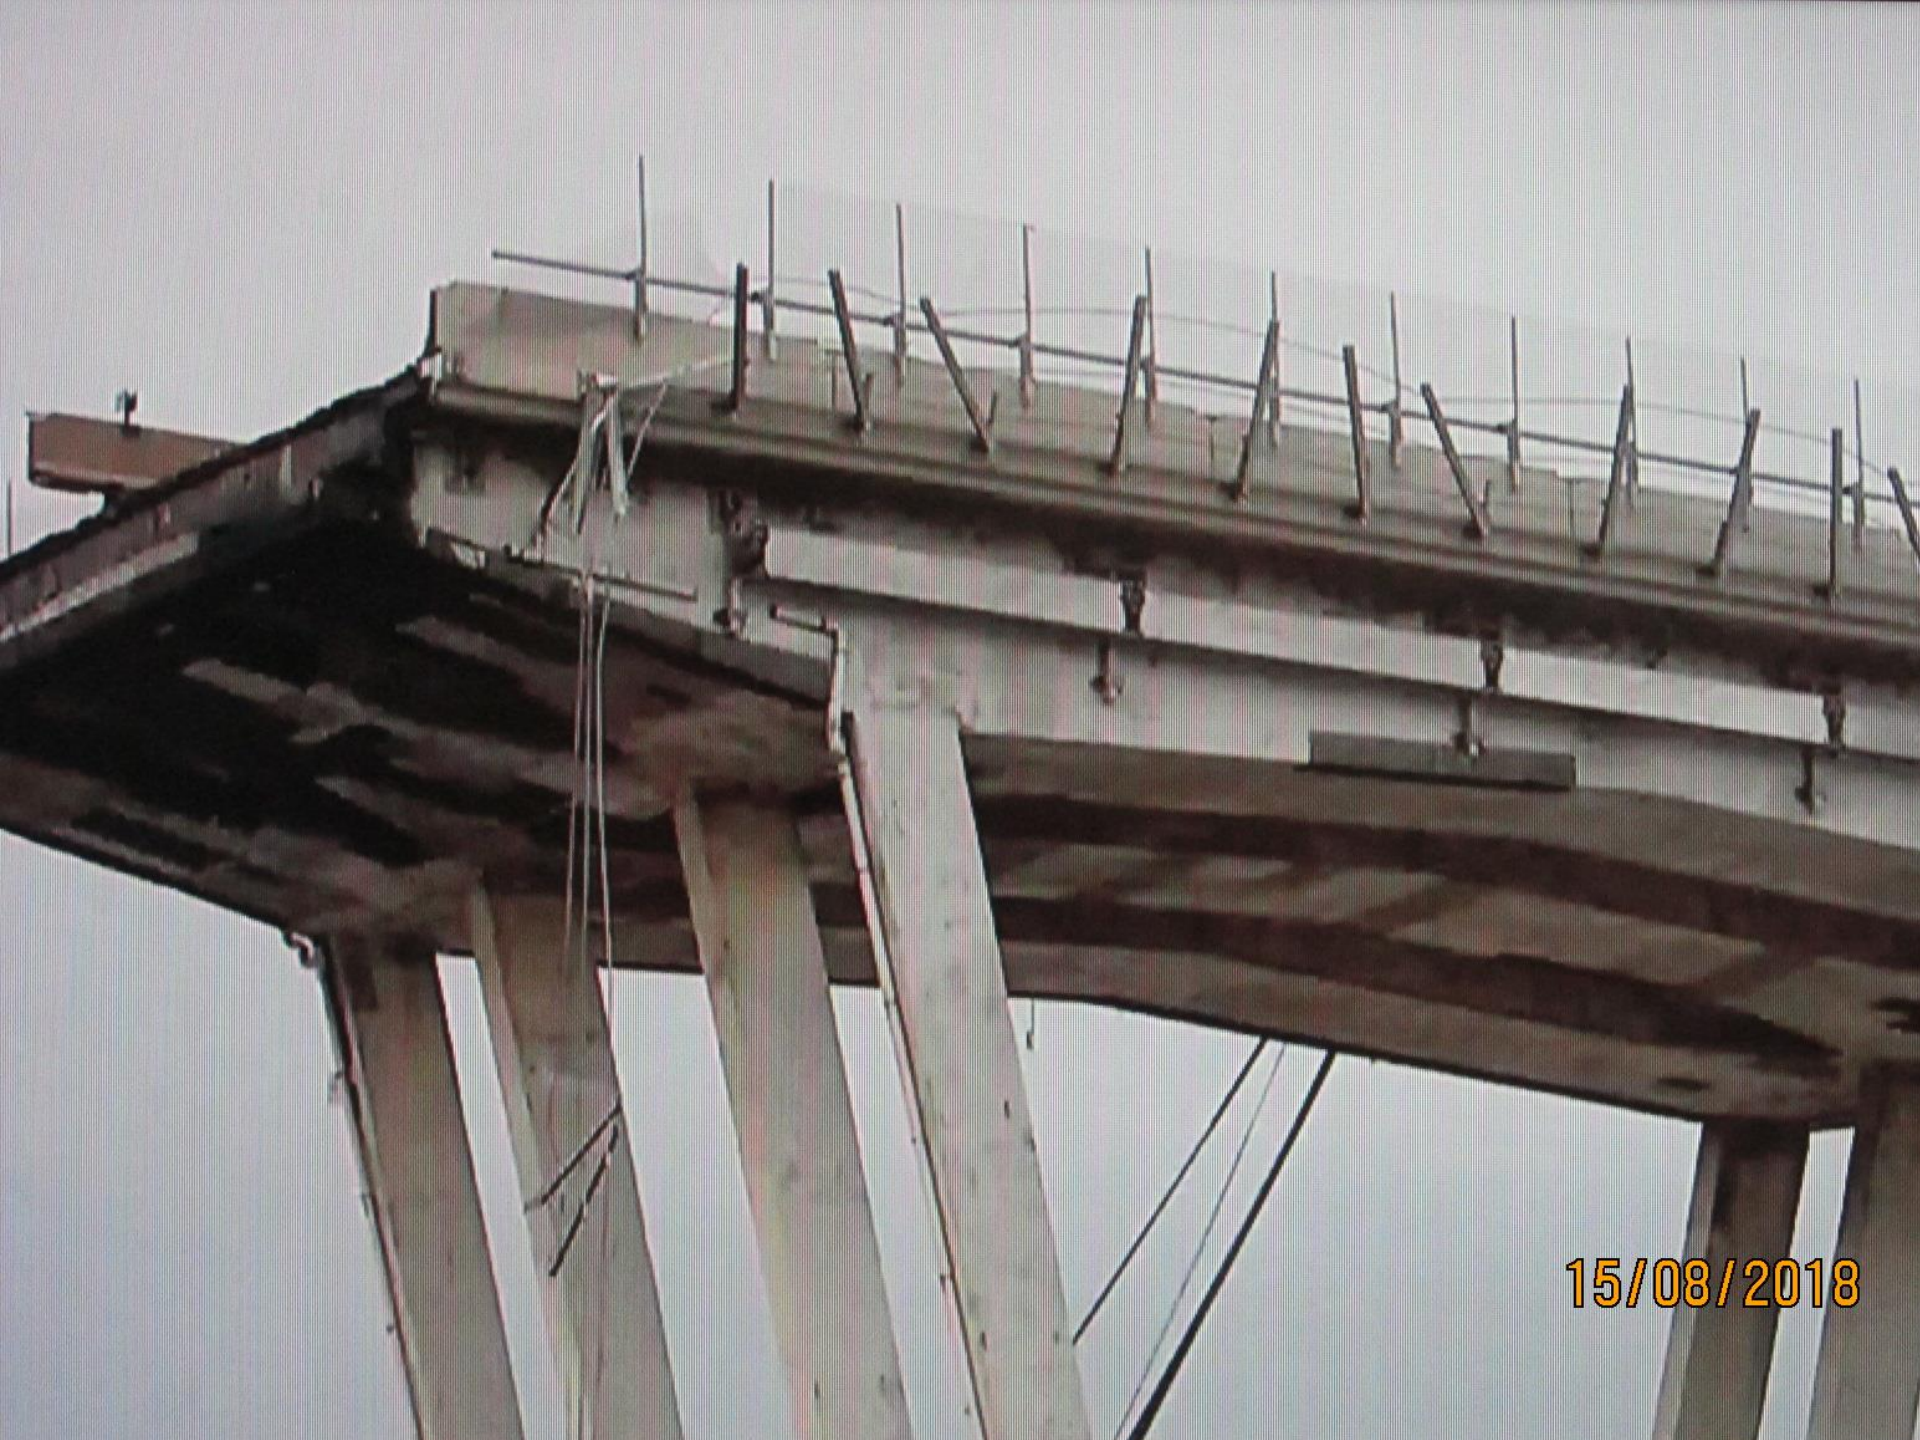
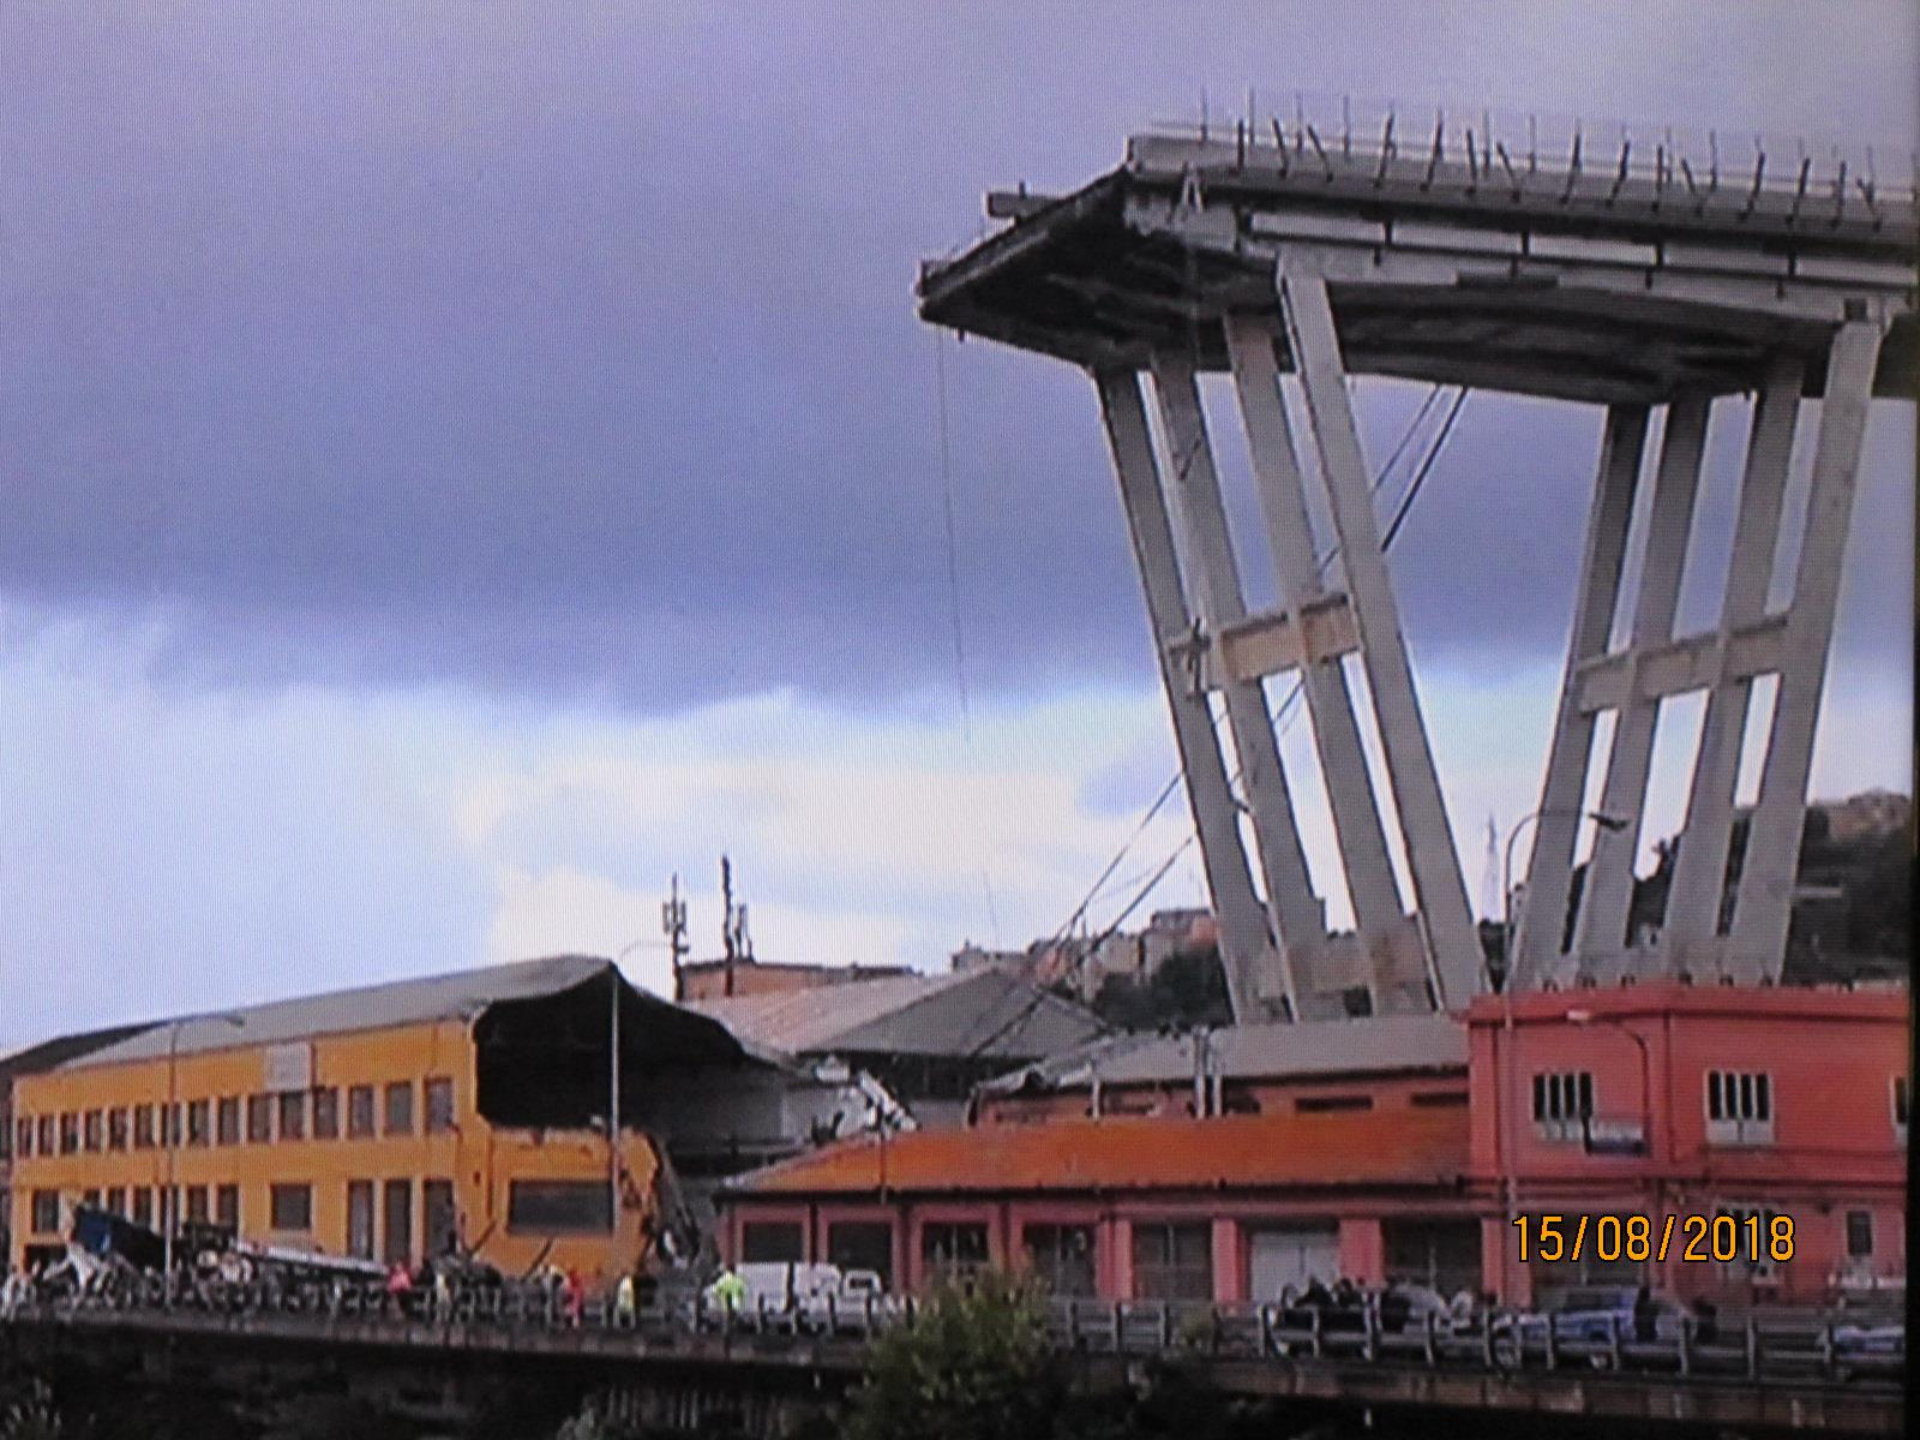
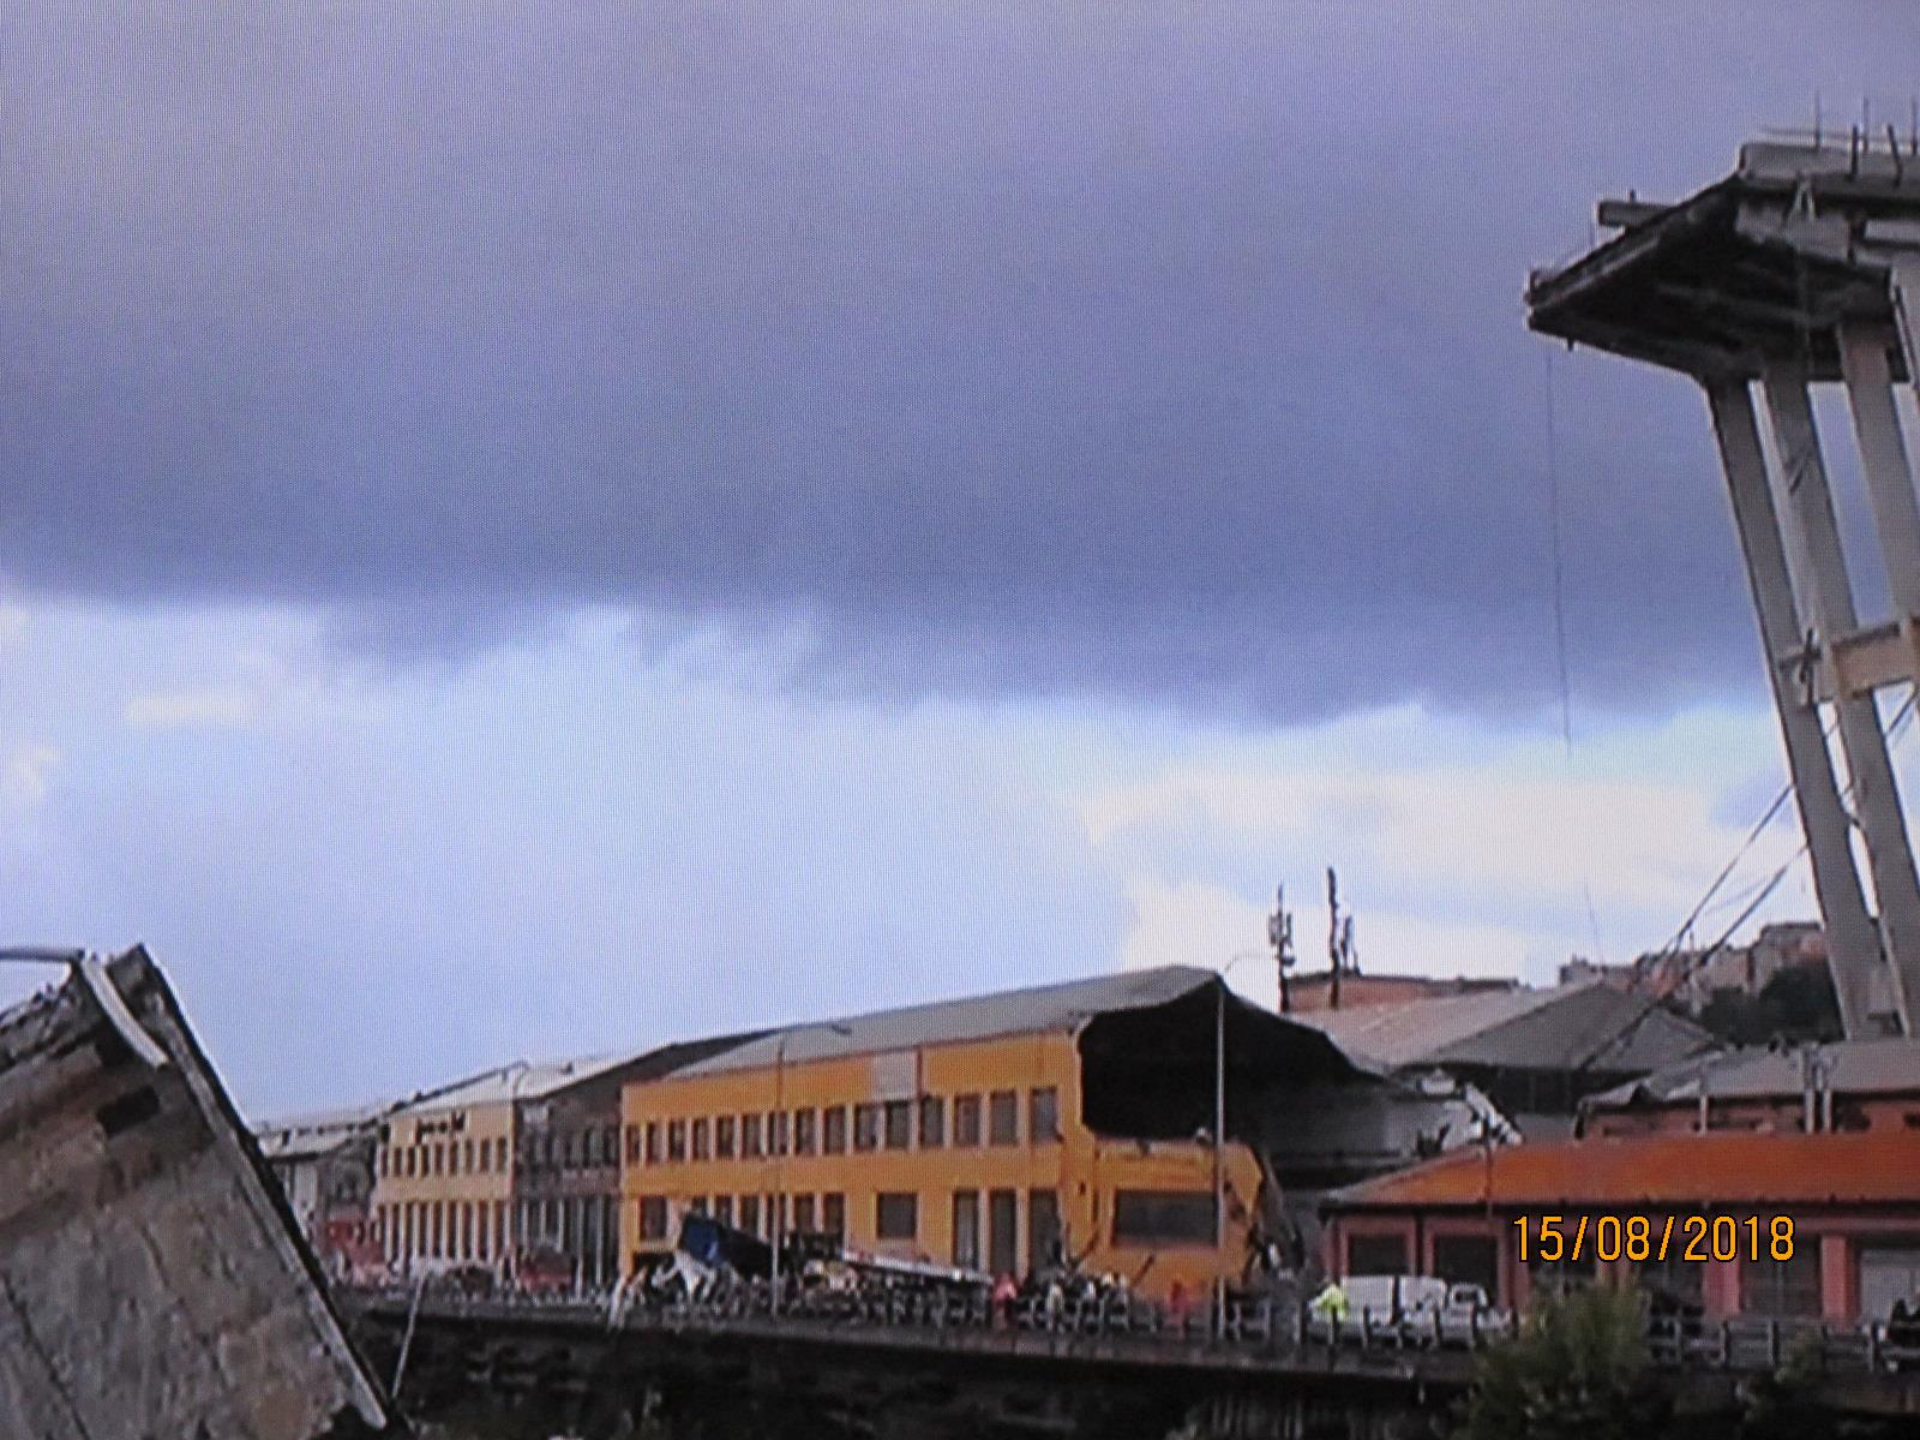
Katastrofa wiaduktu podwieszonego w ciągu autostrady A10 w Genui w dniu 14 sierpnia 2018 r.

**Katastrofa dużego fragmentu wiaduktu z 1967 r.
miała miejsce podczas gwałtownej ulewy,
prawdopodobnie zostały podmyte podpory.**

**Podwieszenie wykonano jako elementy z betonu
sprężonego a nie jako tradycyjne liny stalowe.**

**Duży – 200 m fragment obiektu spadł na tory
kolejowe i do rzeki, a nie na budynki mieszkalne
i ulice miejskie – z wysokości około 100 m.**

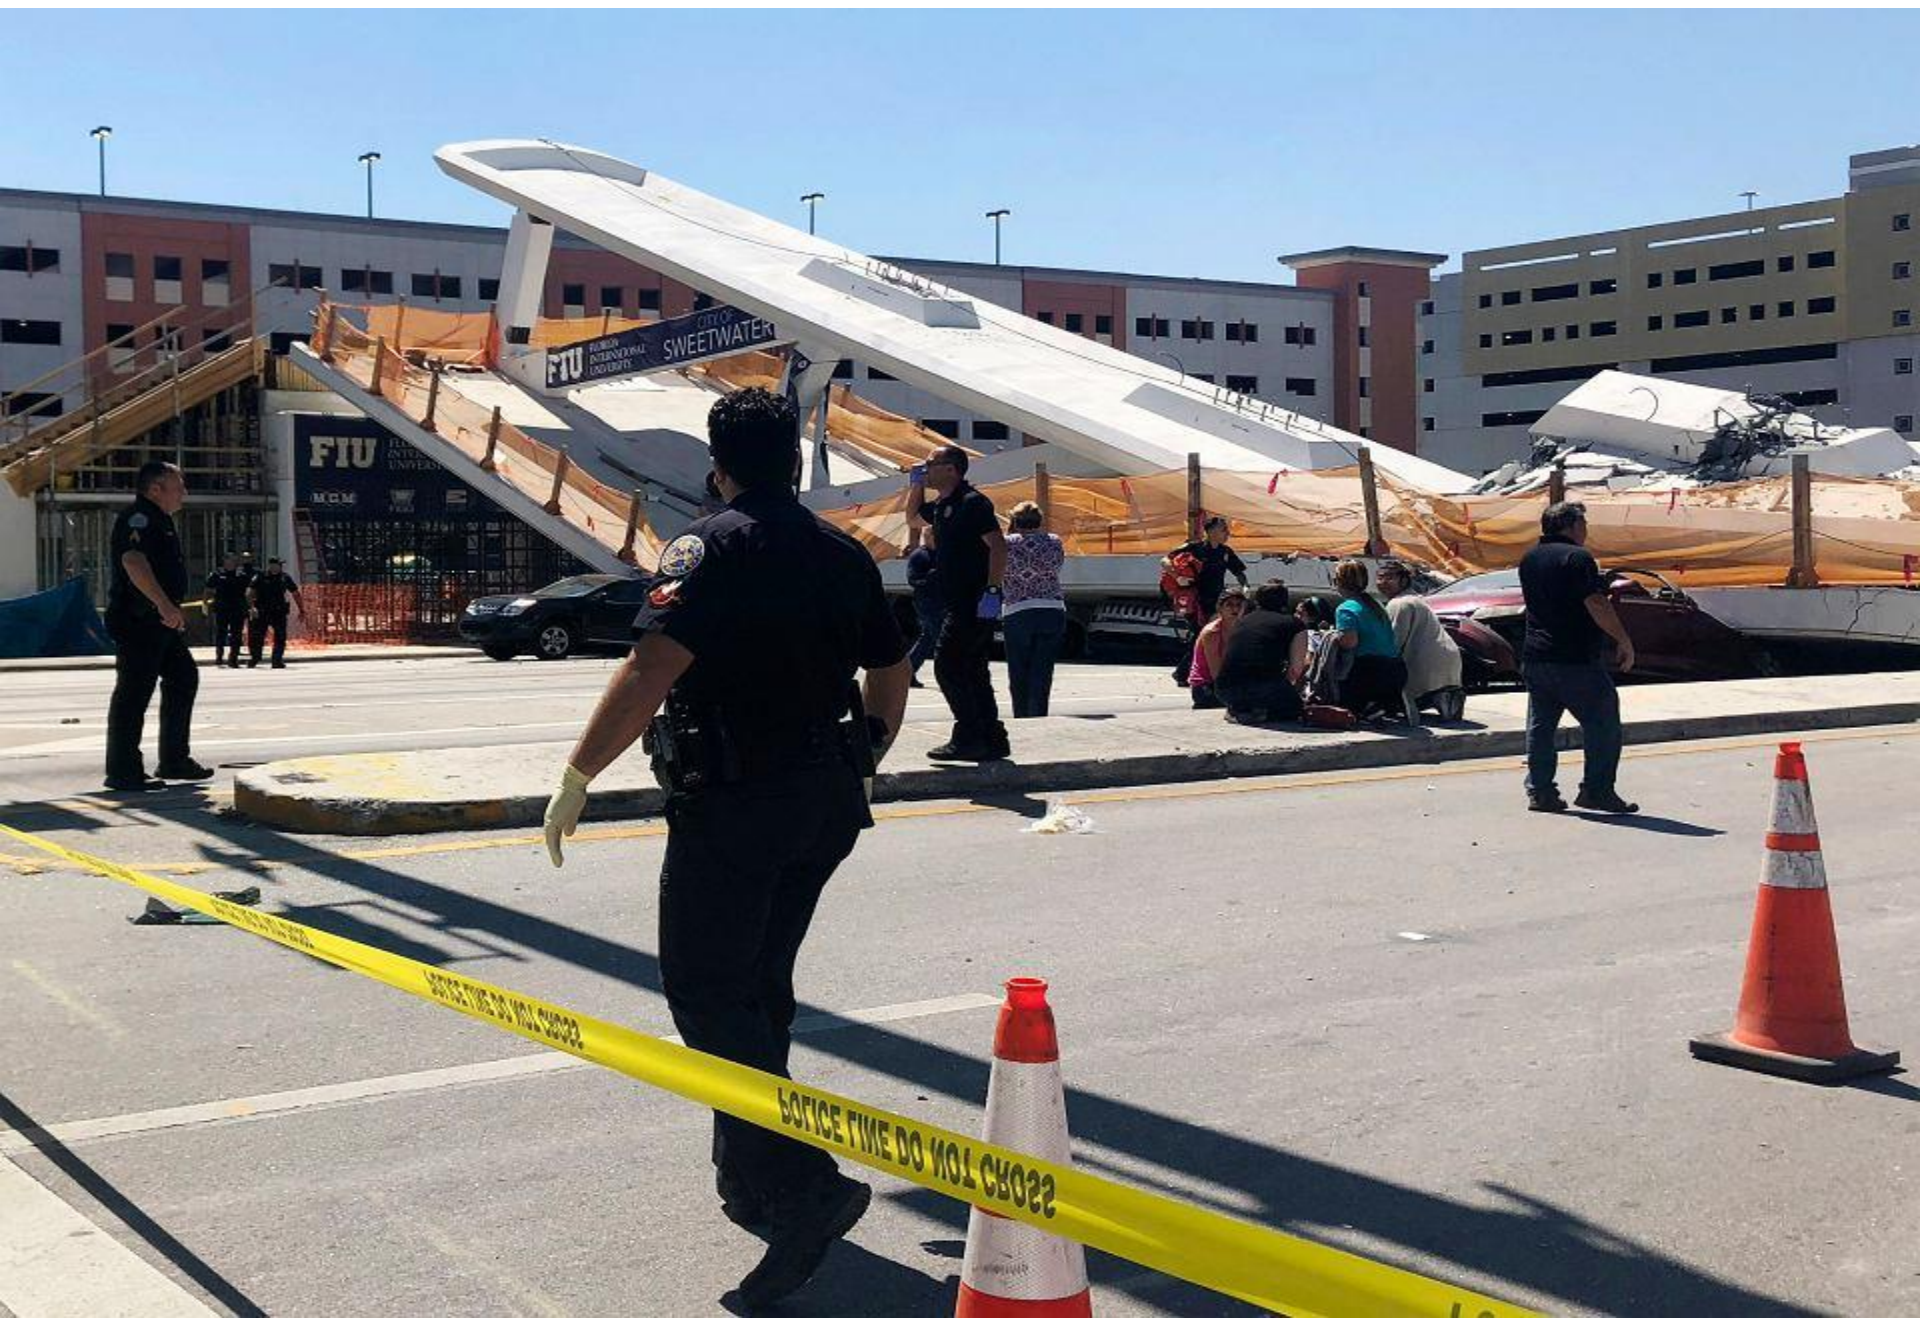
Kłódka w Miami na Florydzie w trakcie zawalenia się

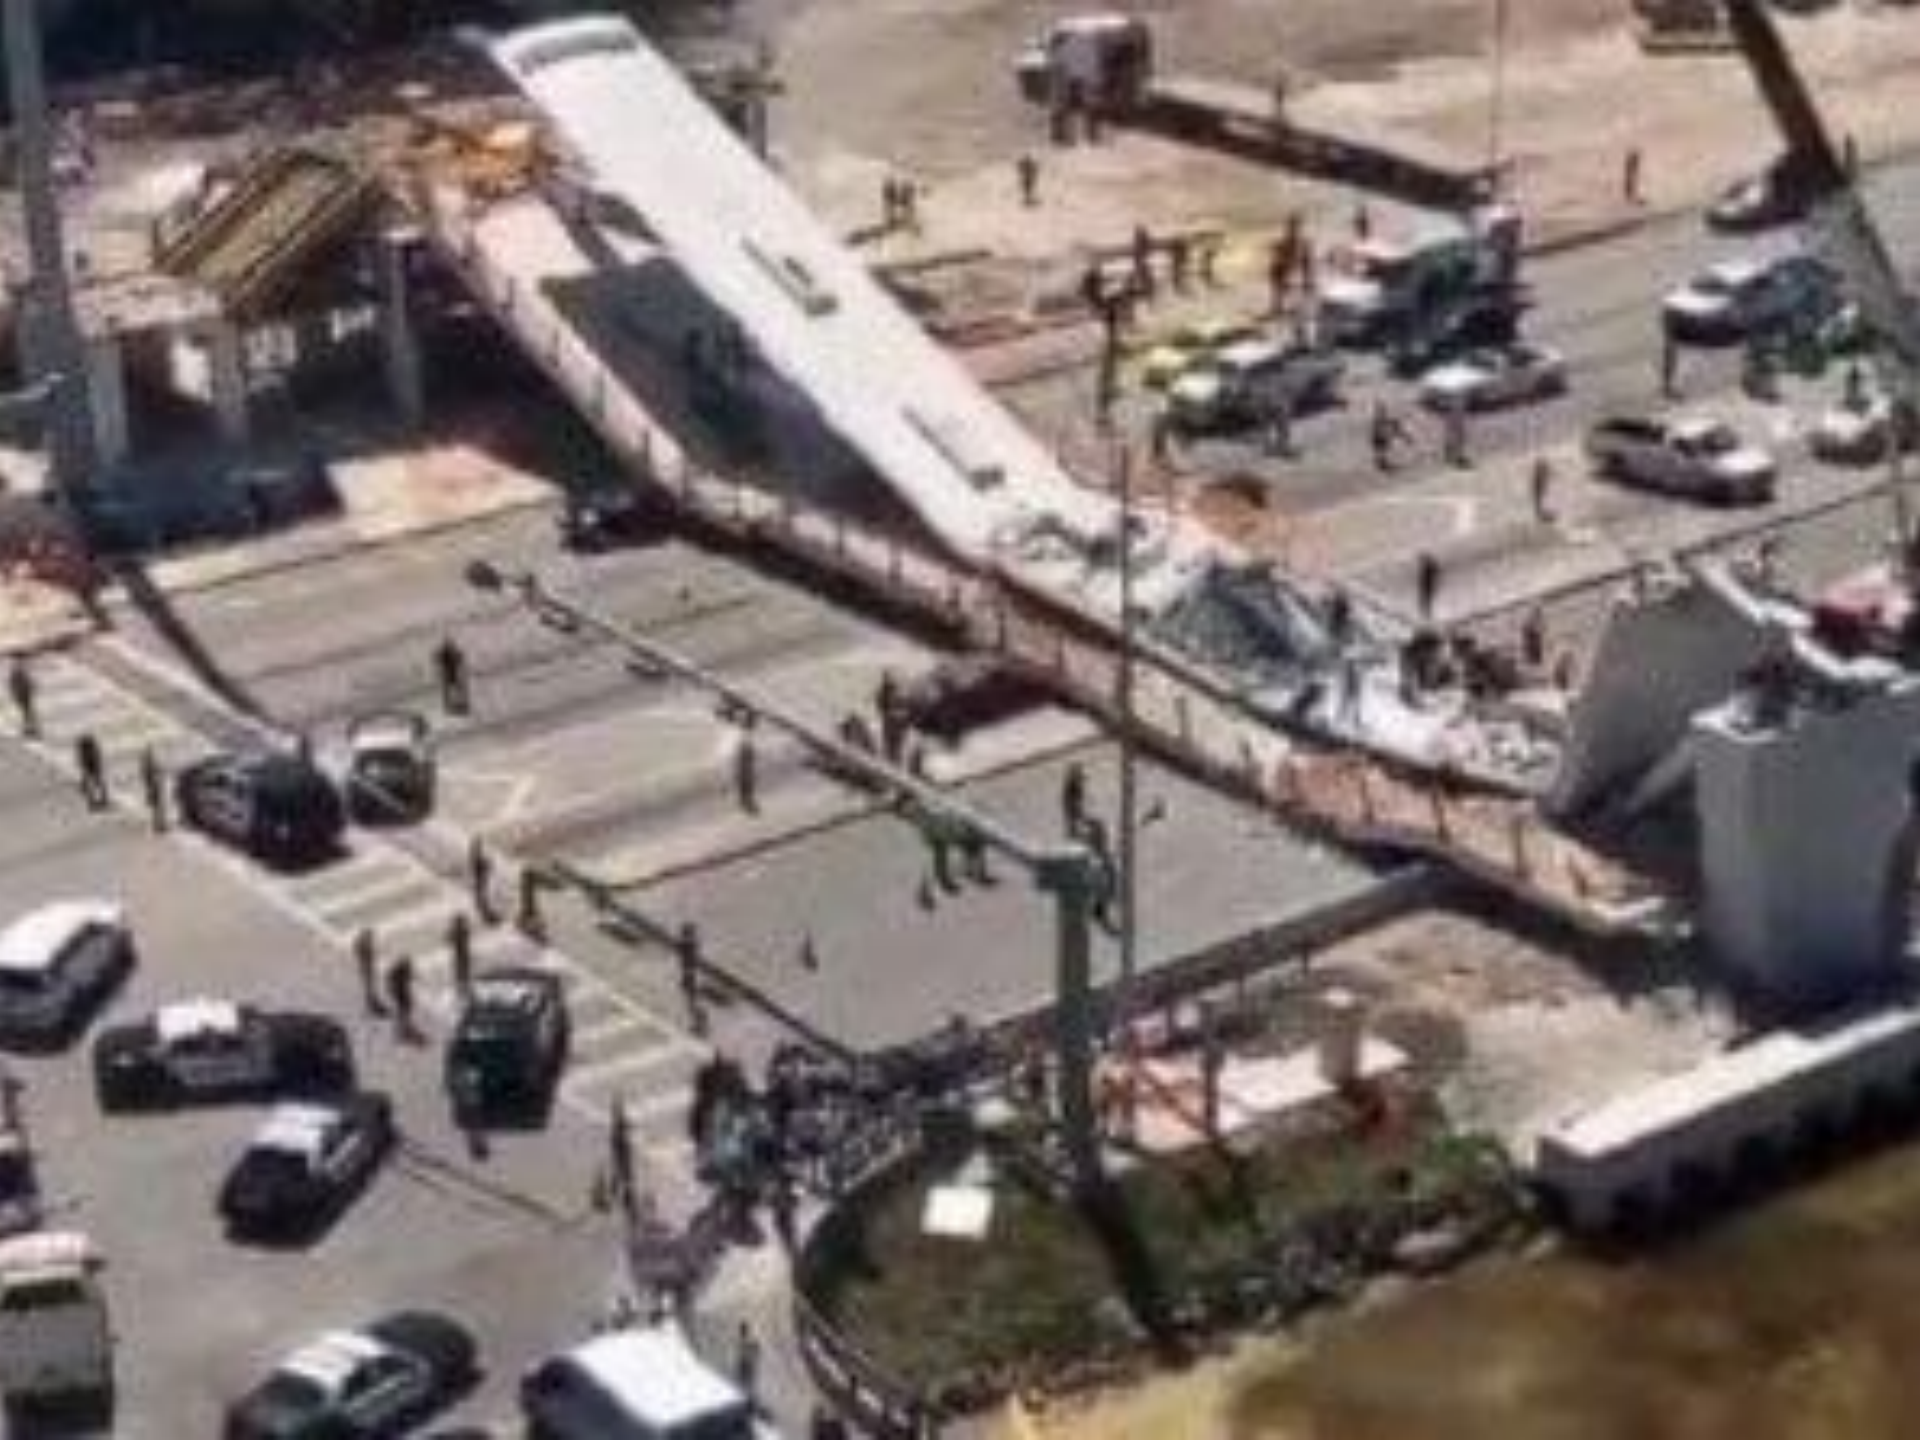
Moment upadku konstrukcji zamontowanej na podporach

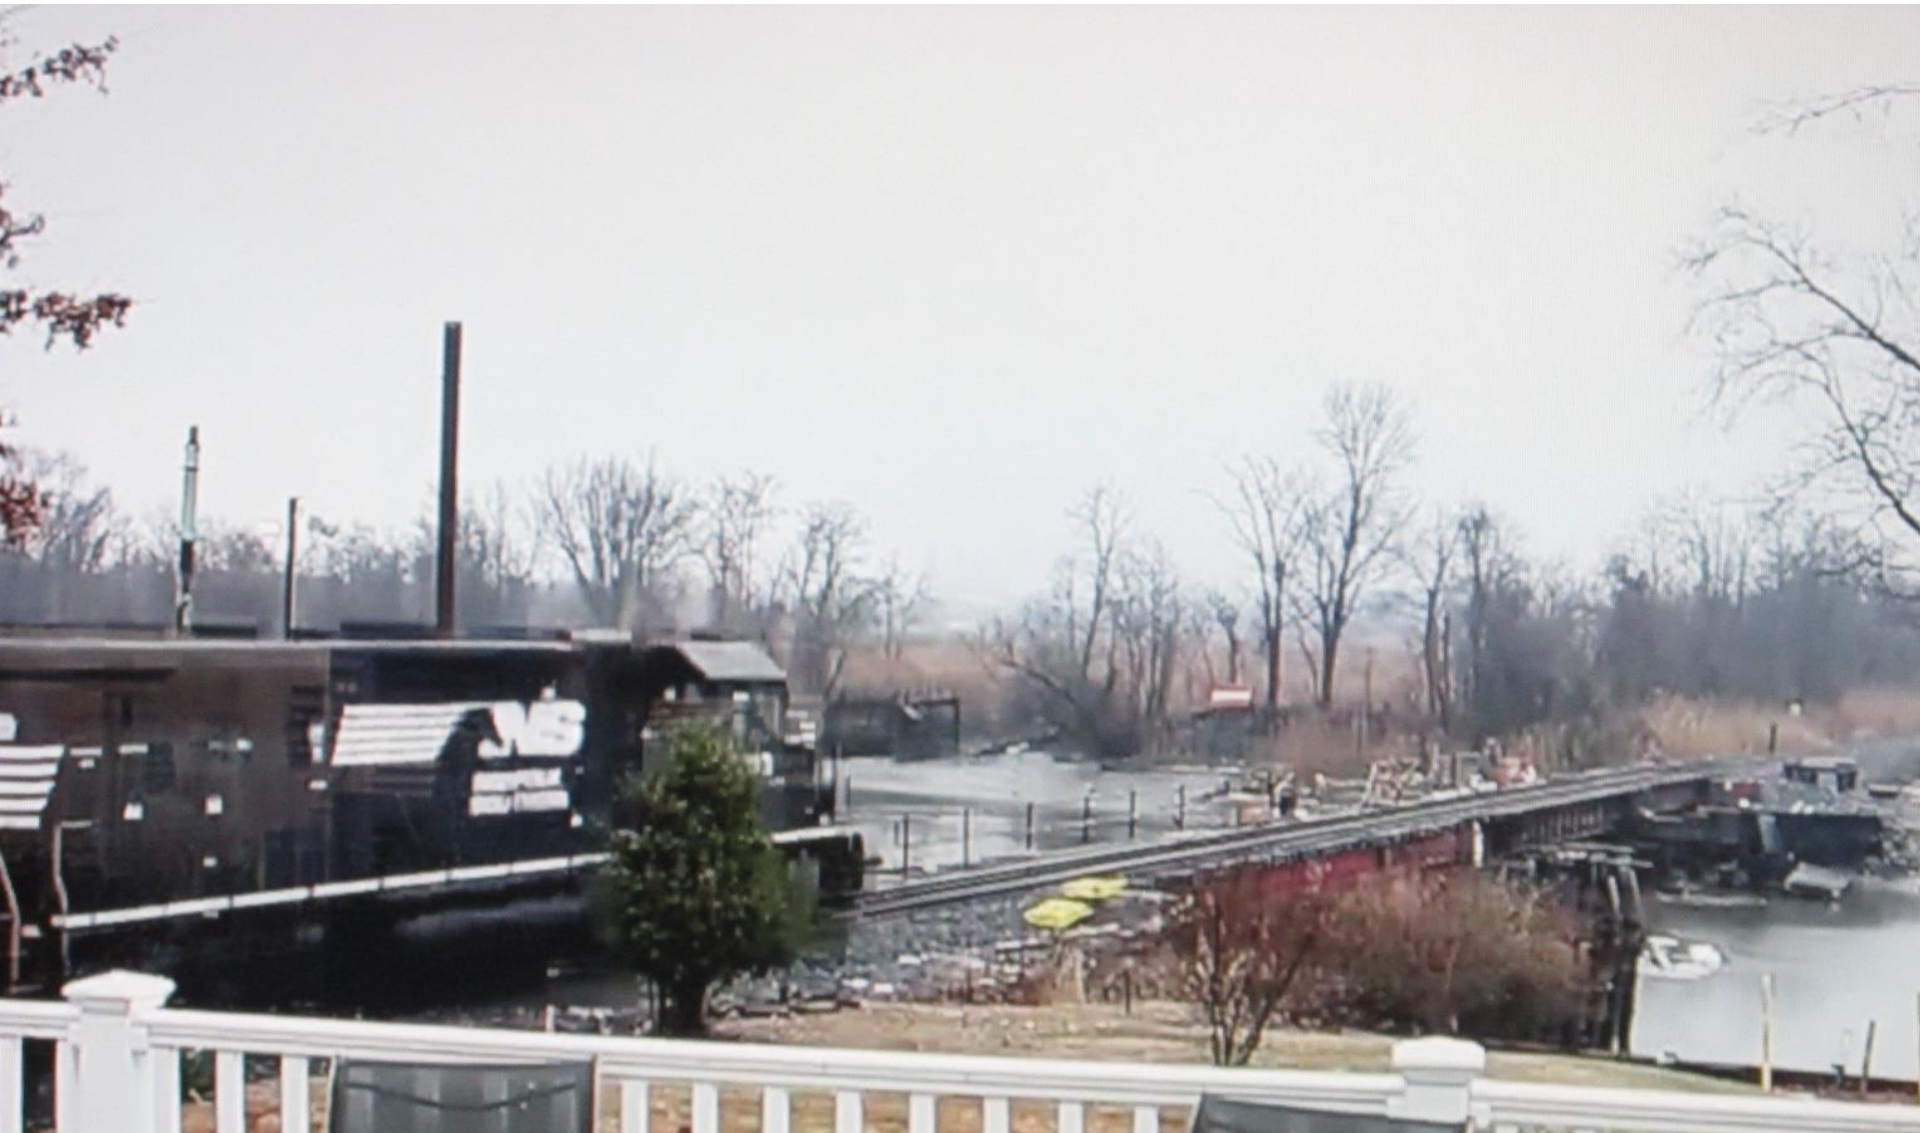
Katastrofa mostu blachownicowego, obrotowego pomiędzy Camdel a Salem

**Katastrofa nastąpiła 30 listopada 2012 r.,
z uszkodzonych cystern wydostało się
75.000 litrów trującego oparu chlorku
winylu, służącego do produkcji PCV
(poszkodowanych zostało ok. 50 osób)**

**Most i tor kolejowy były naprawiane 23
razy do dnia awarii i w związku ze złym
stanem obiektu, wykonano nowy most
kratownicowy podnoszony.**
