Przyczyny katastrof obiektów mostowych – wybrane przykłady

mgr inż.
**Bolesław
BALCEREK**

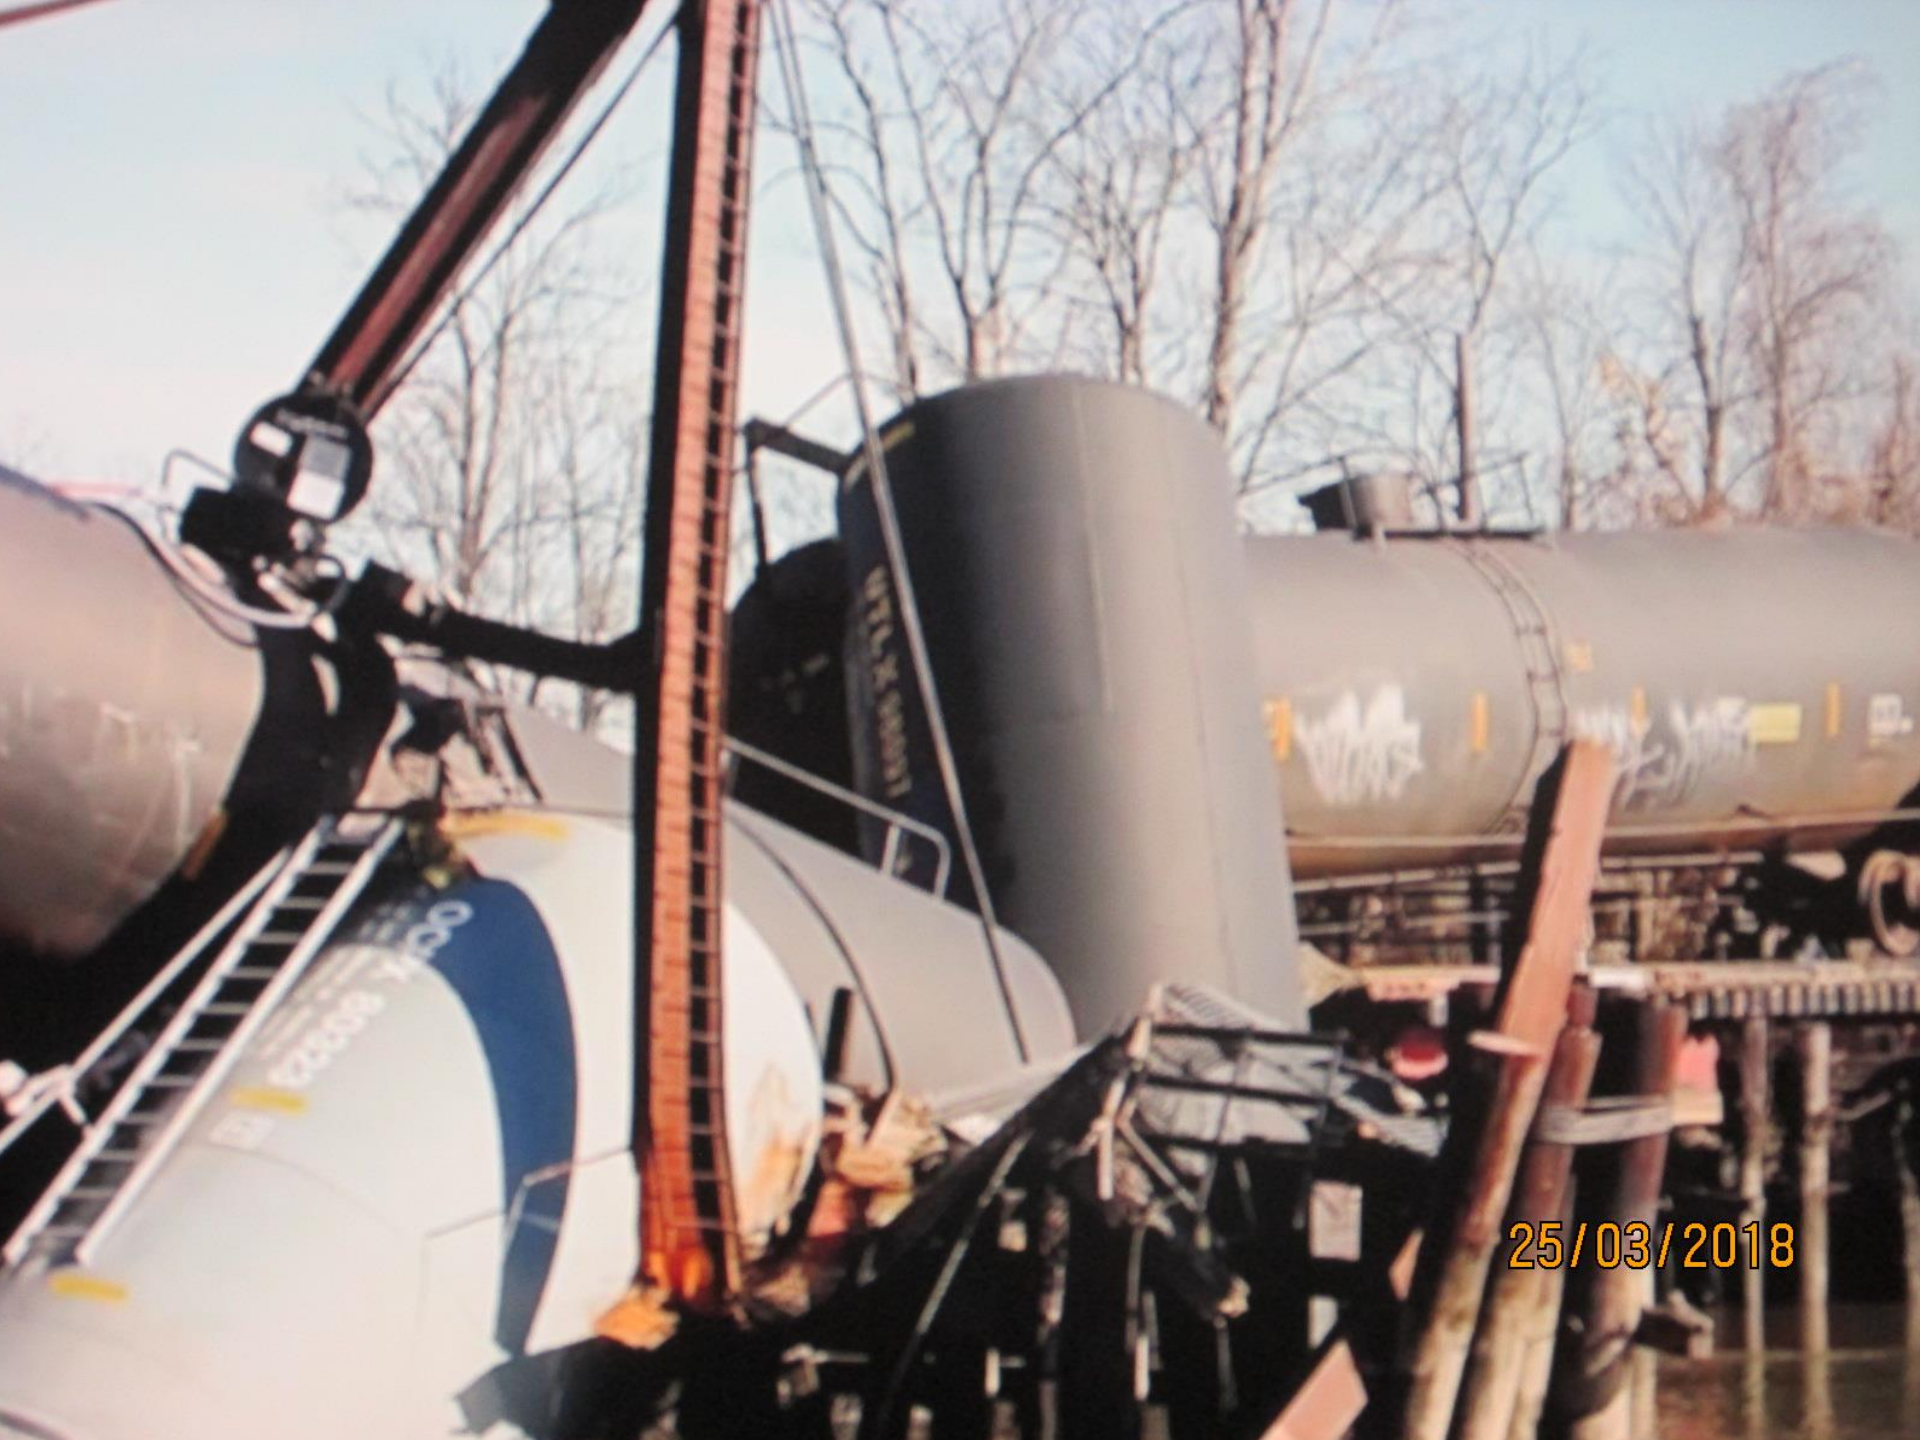
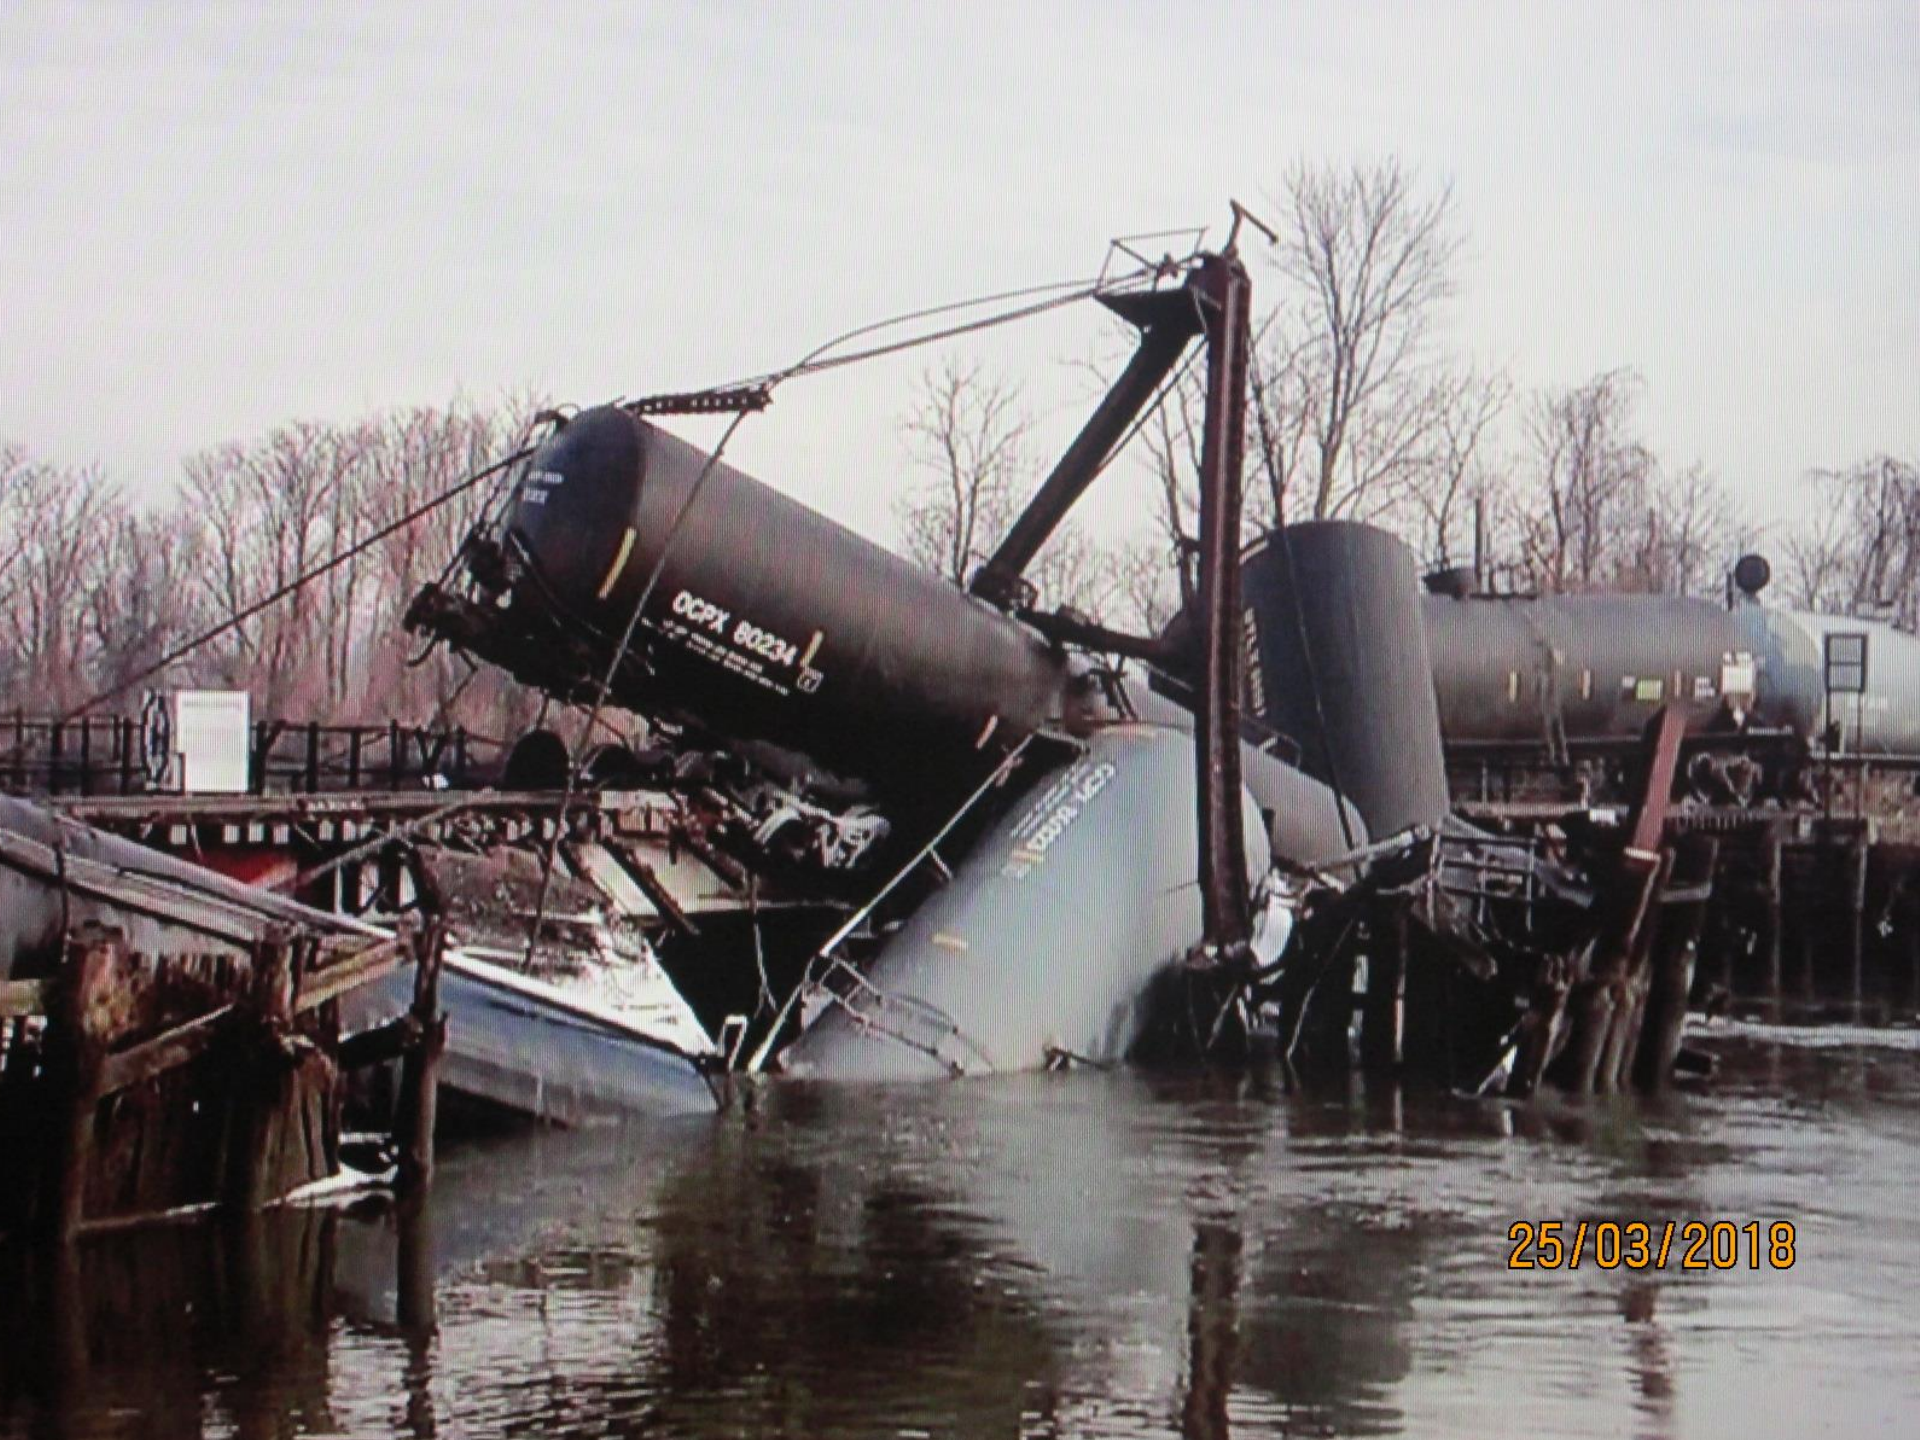
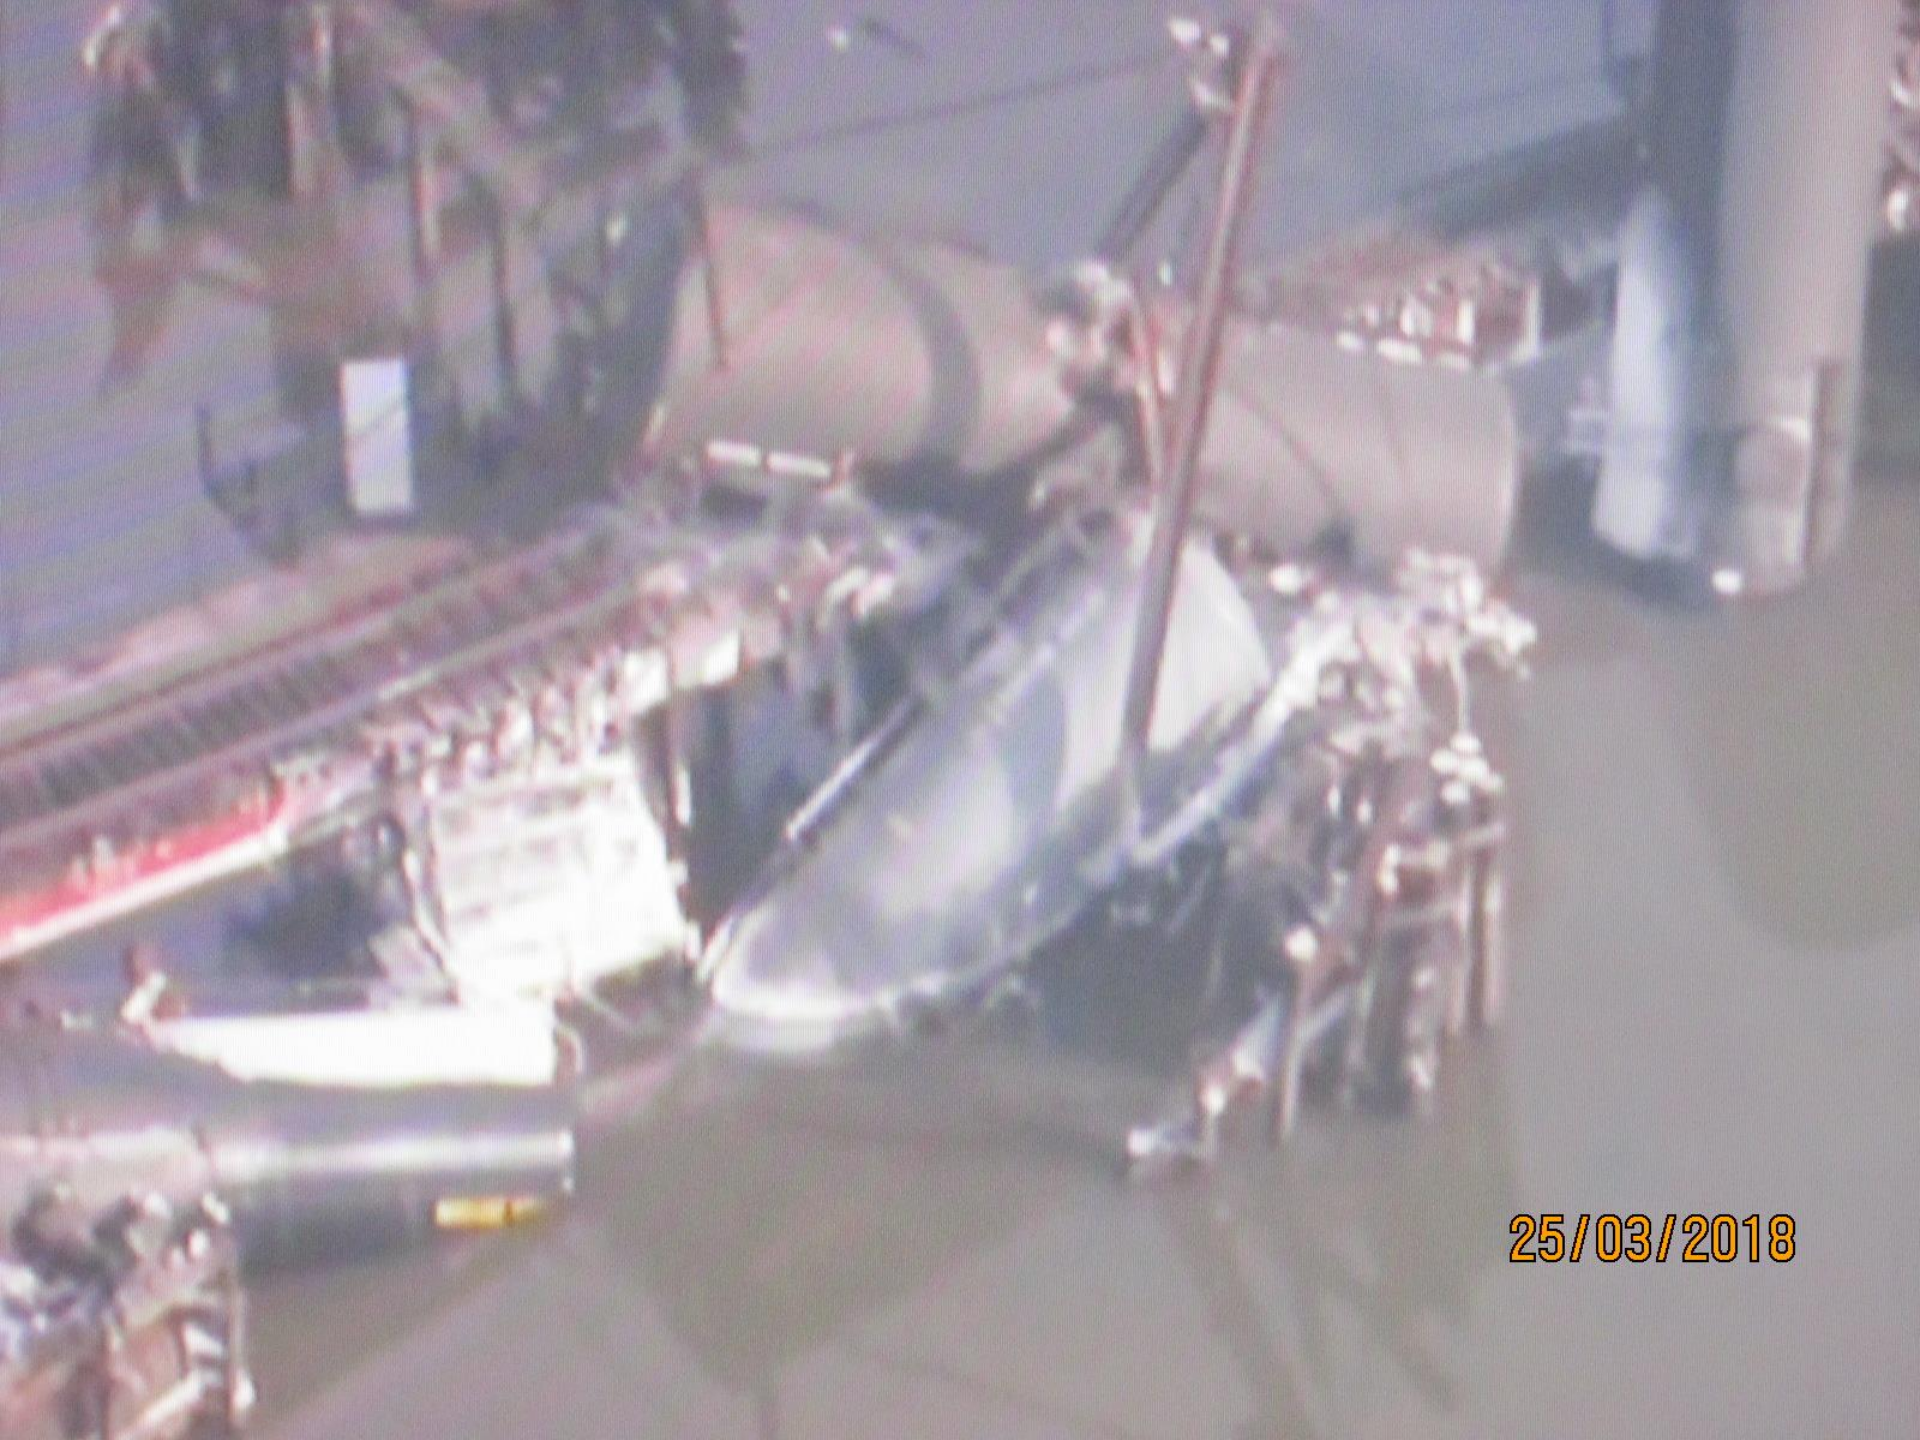
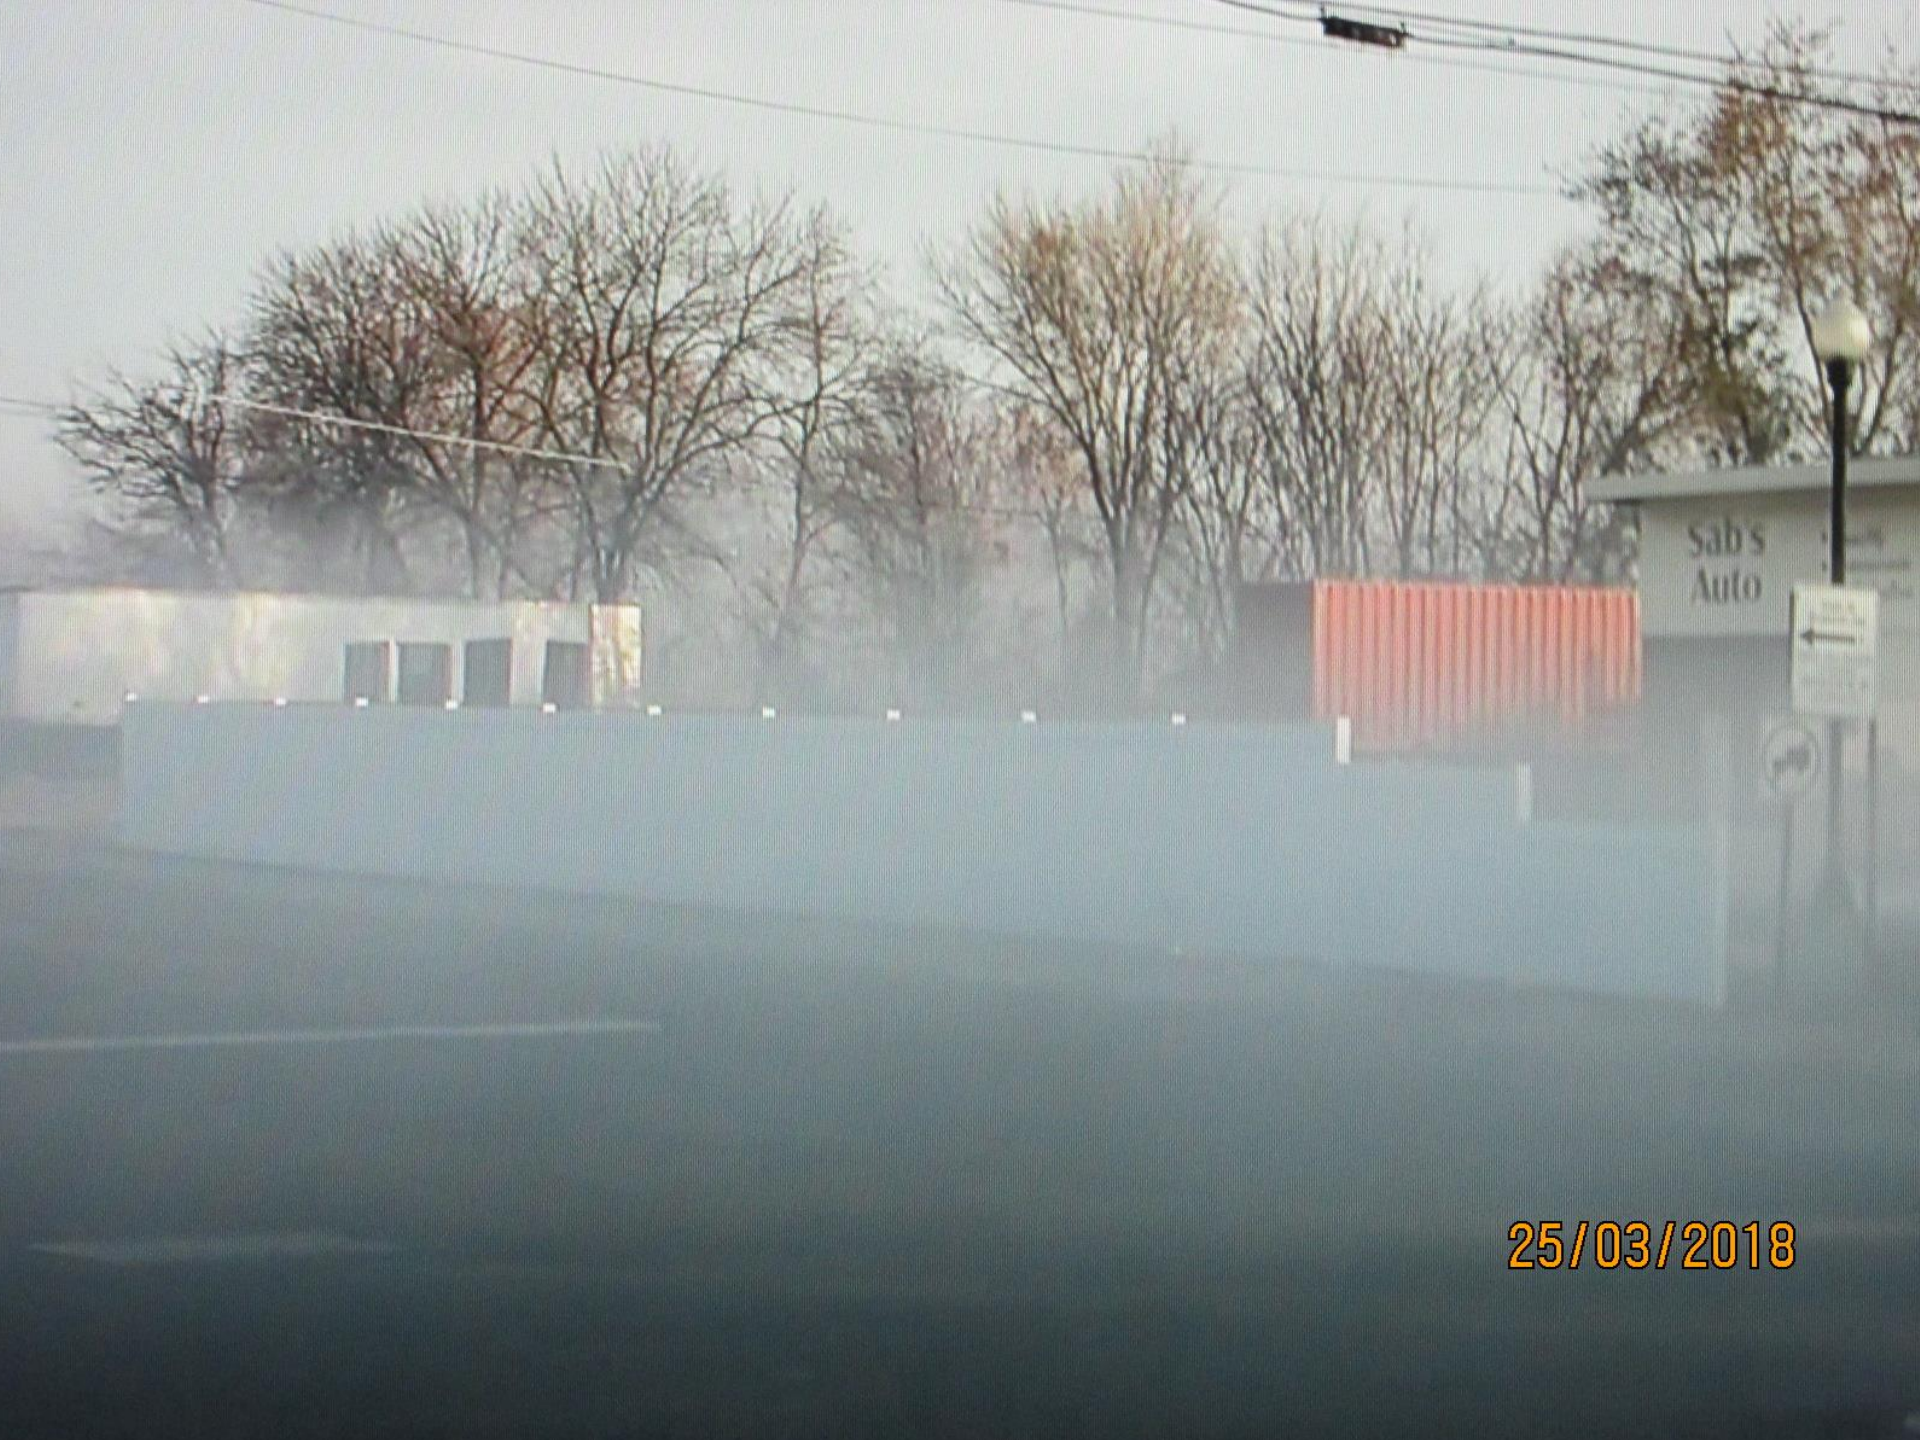
Najazd na niedomknięte przęsło mostu w linii kolejowej jednotorowej
