Przyczyny katastrof obiektów mostowych – wybrane przykłady

mgr inż.
**Bolesław
BALCEREK**

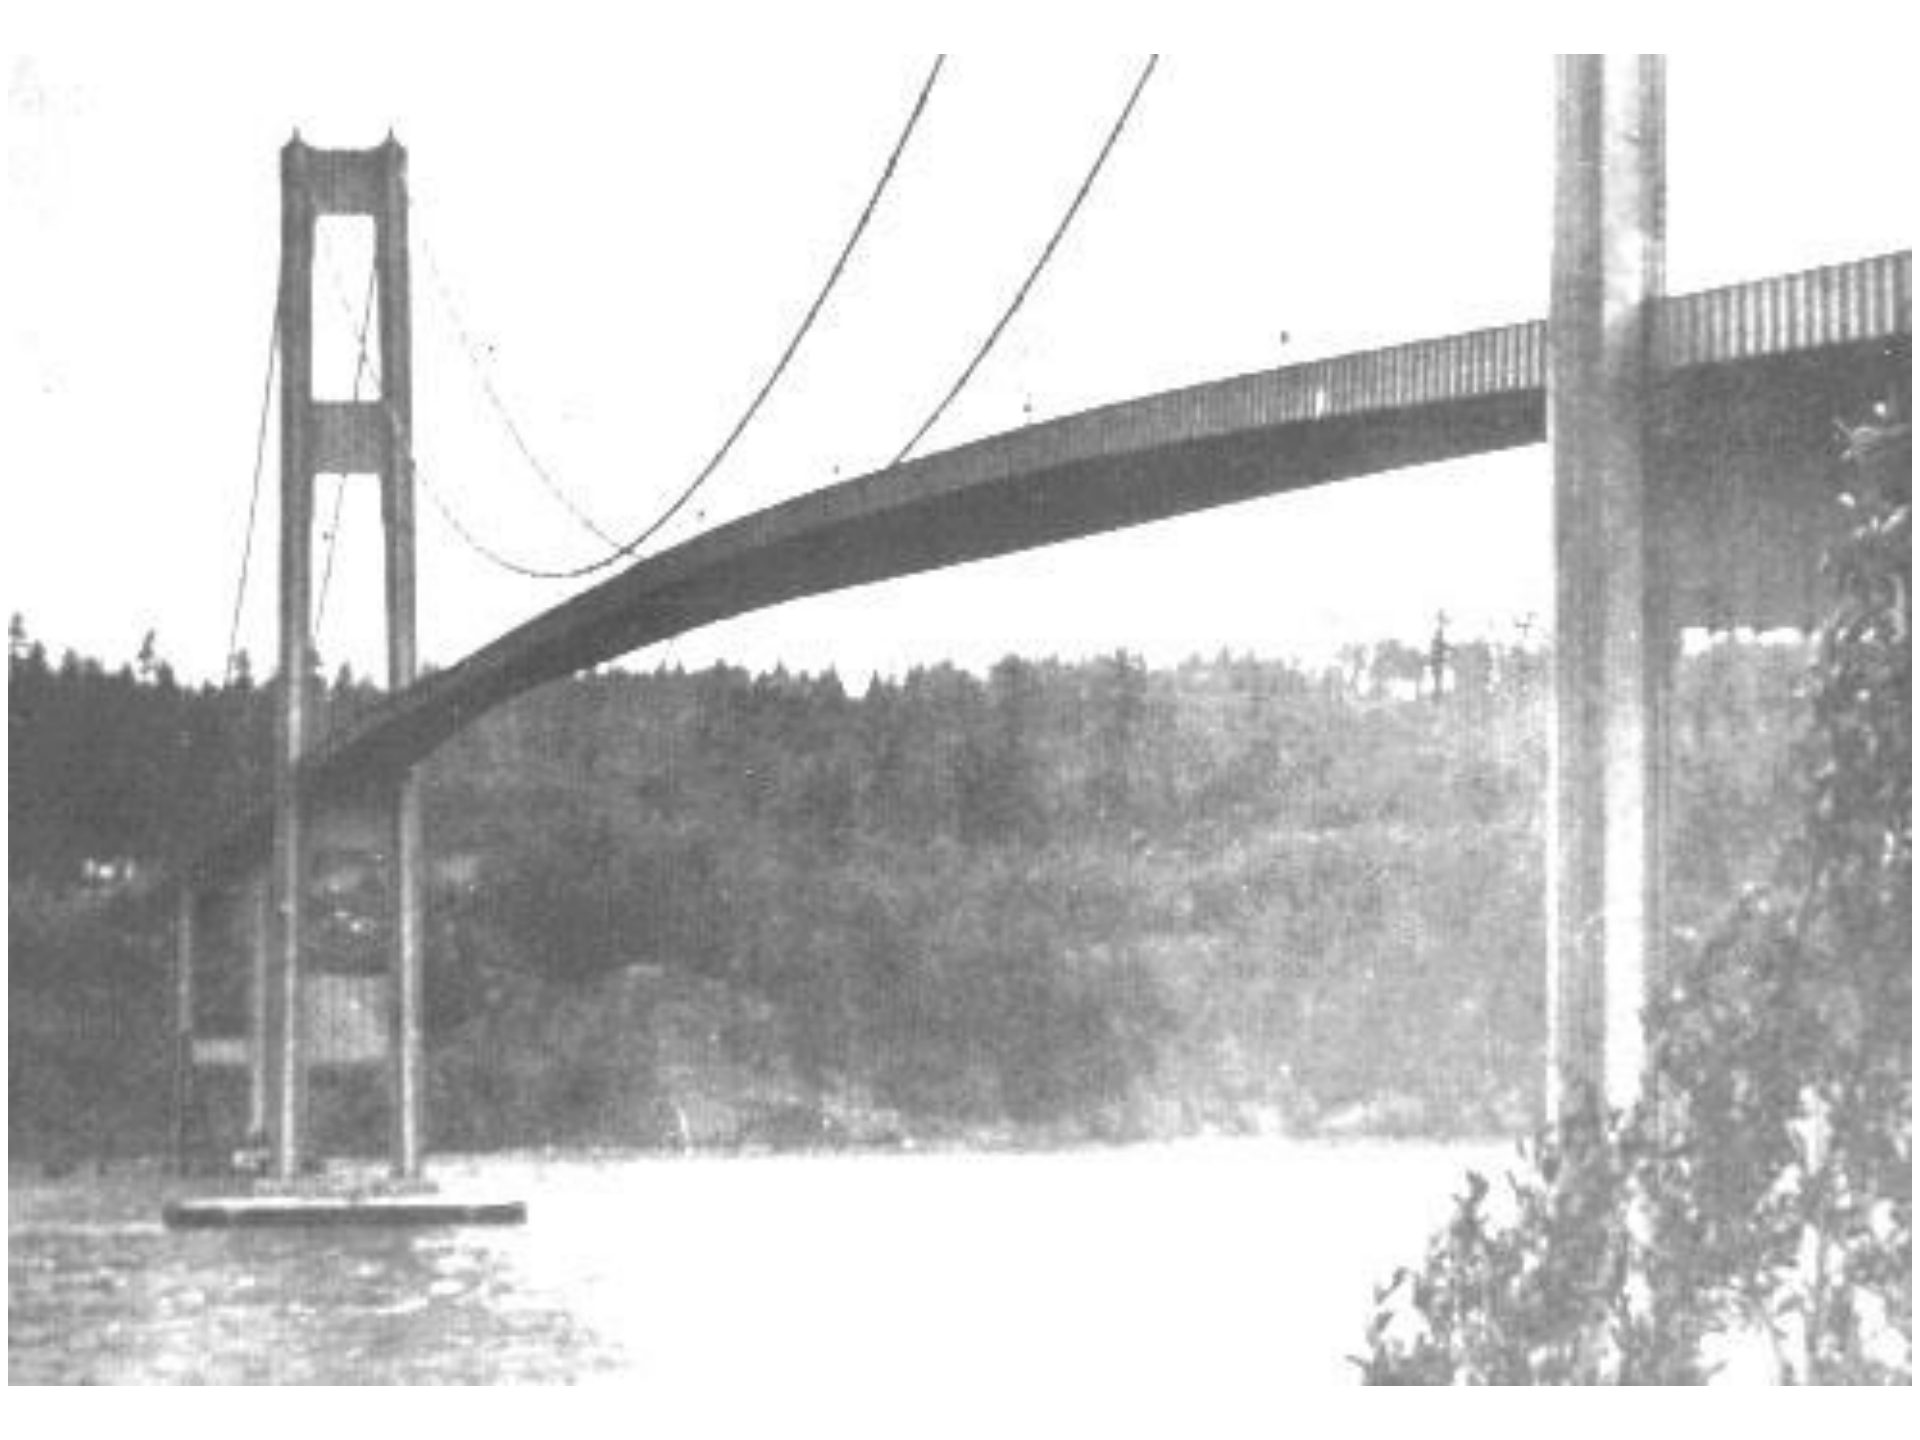
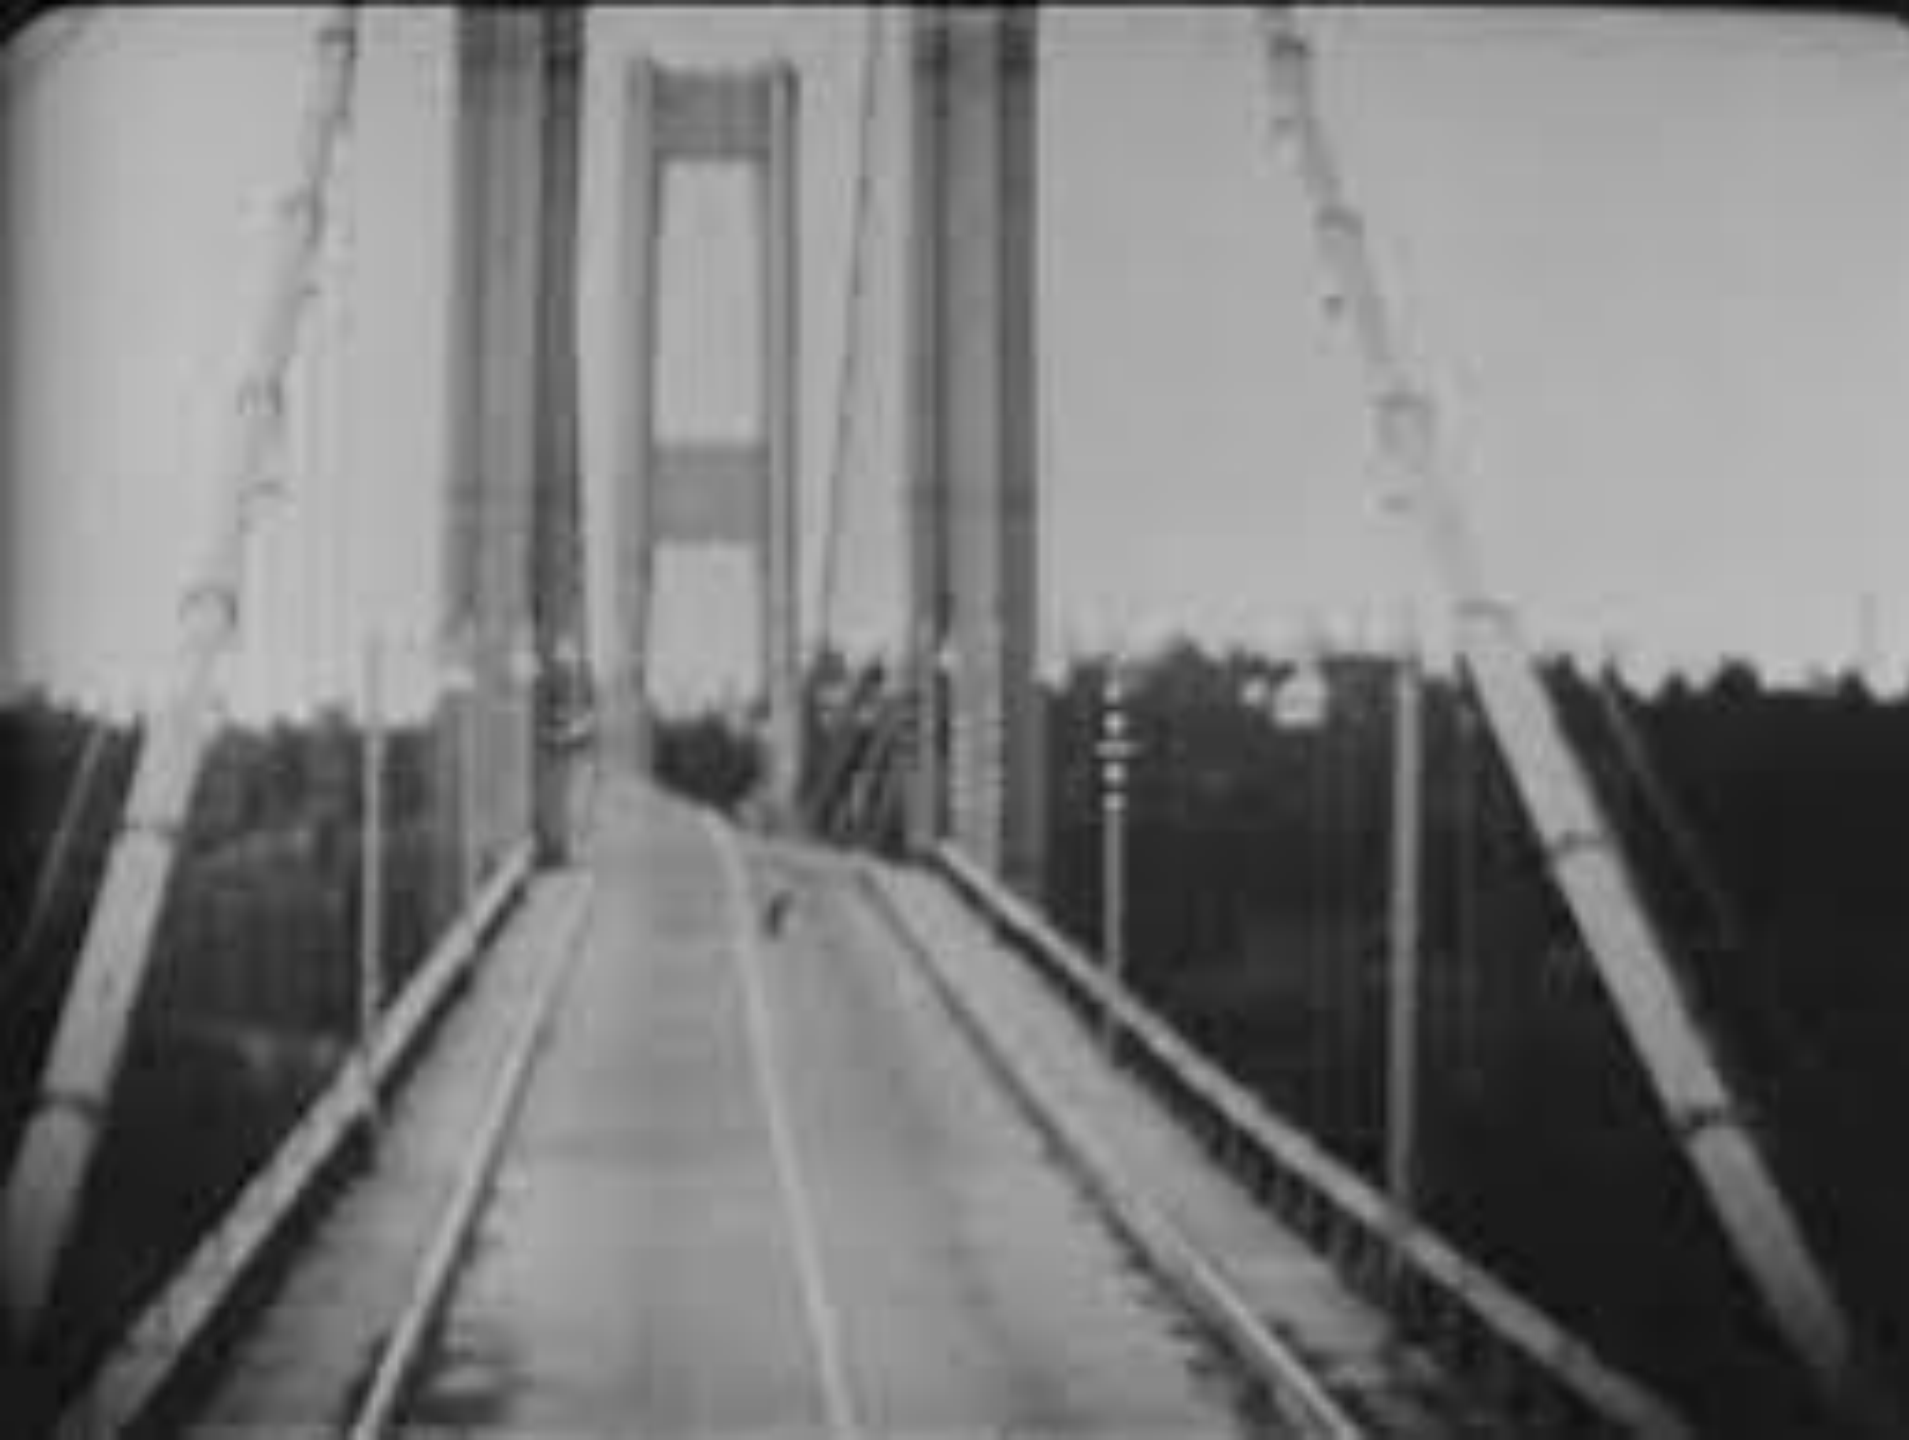
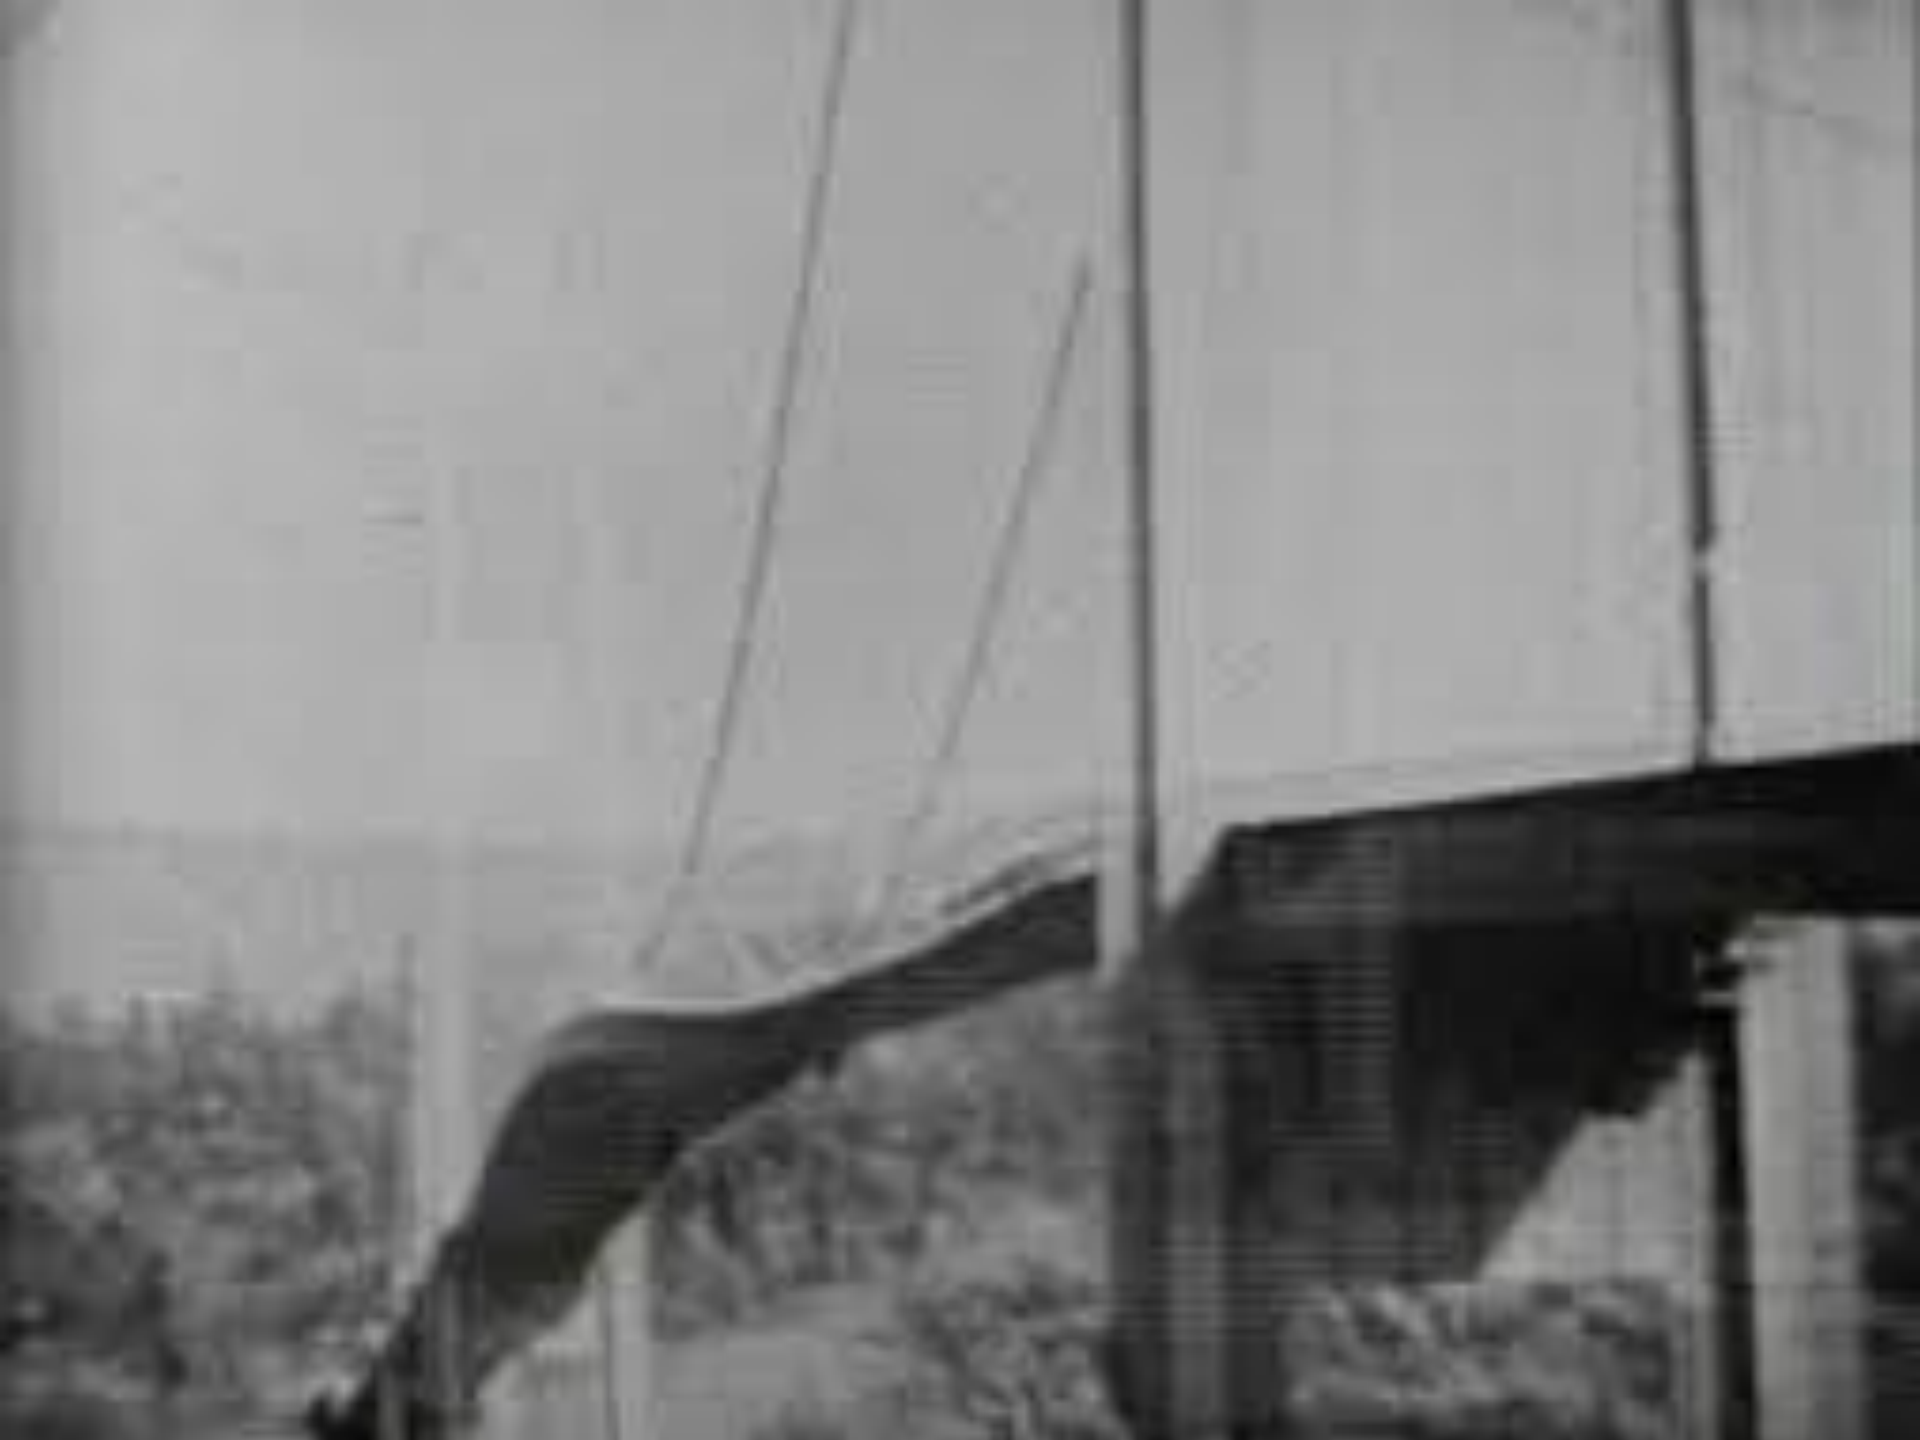
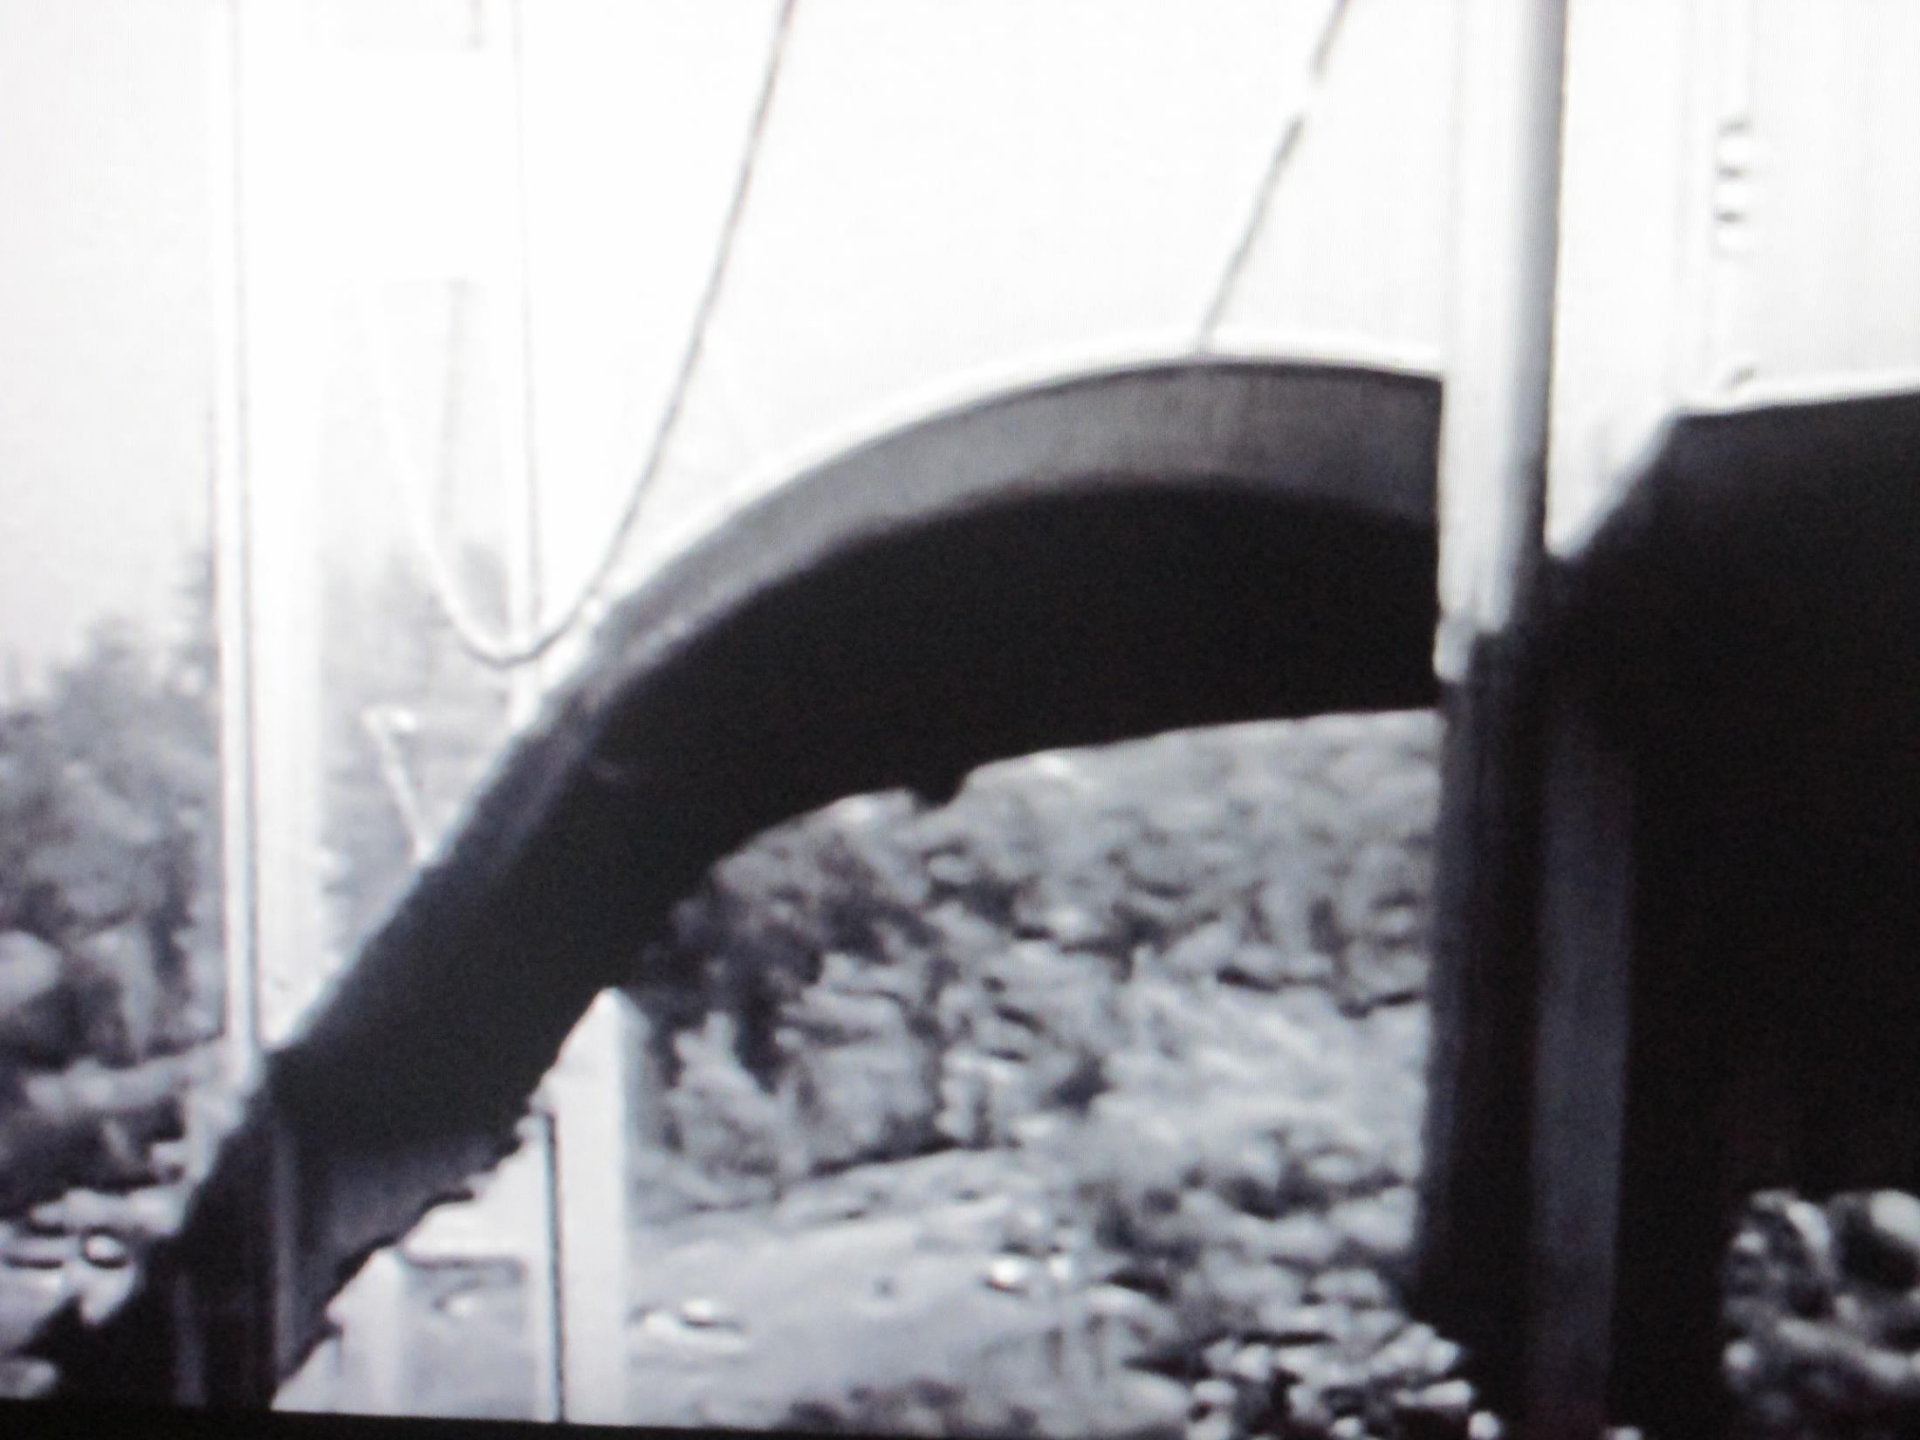
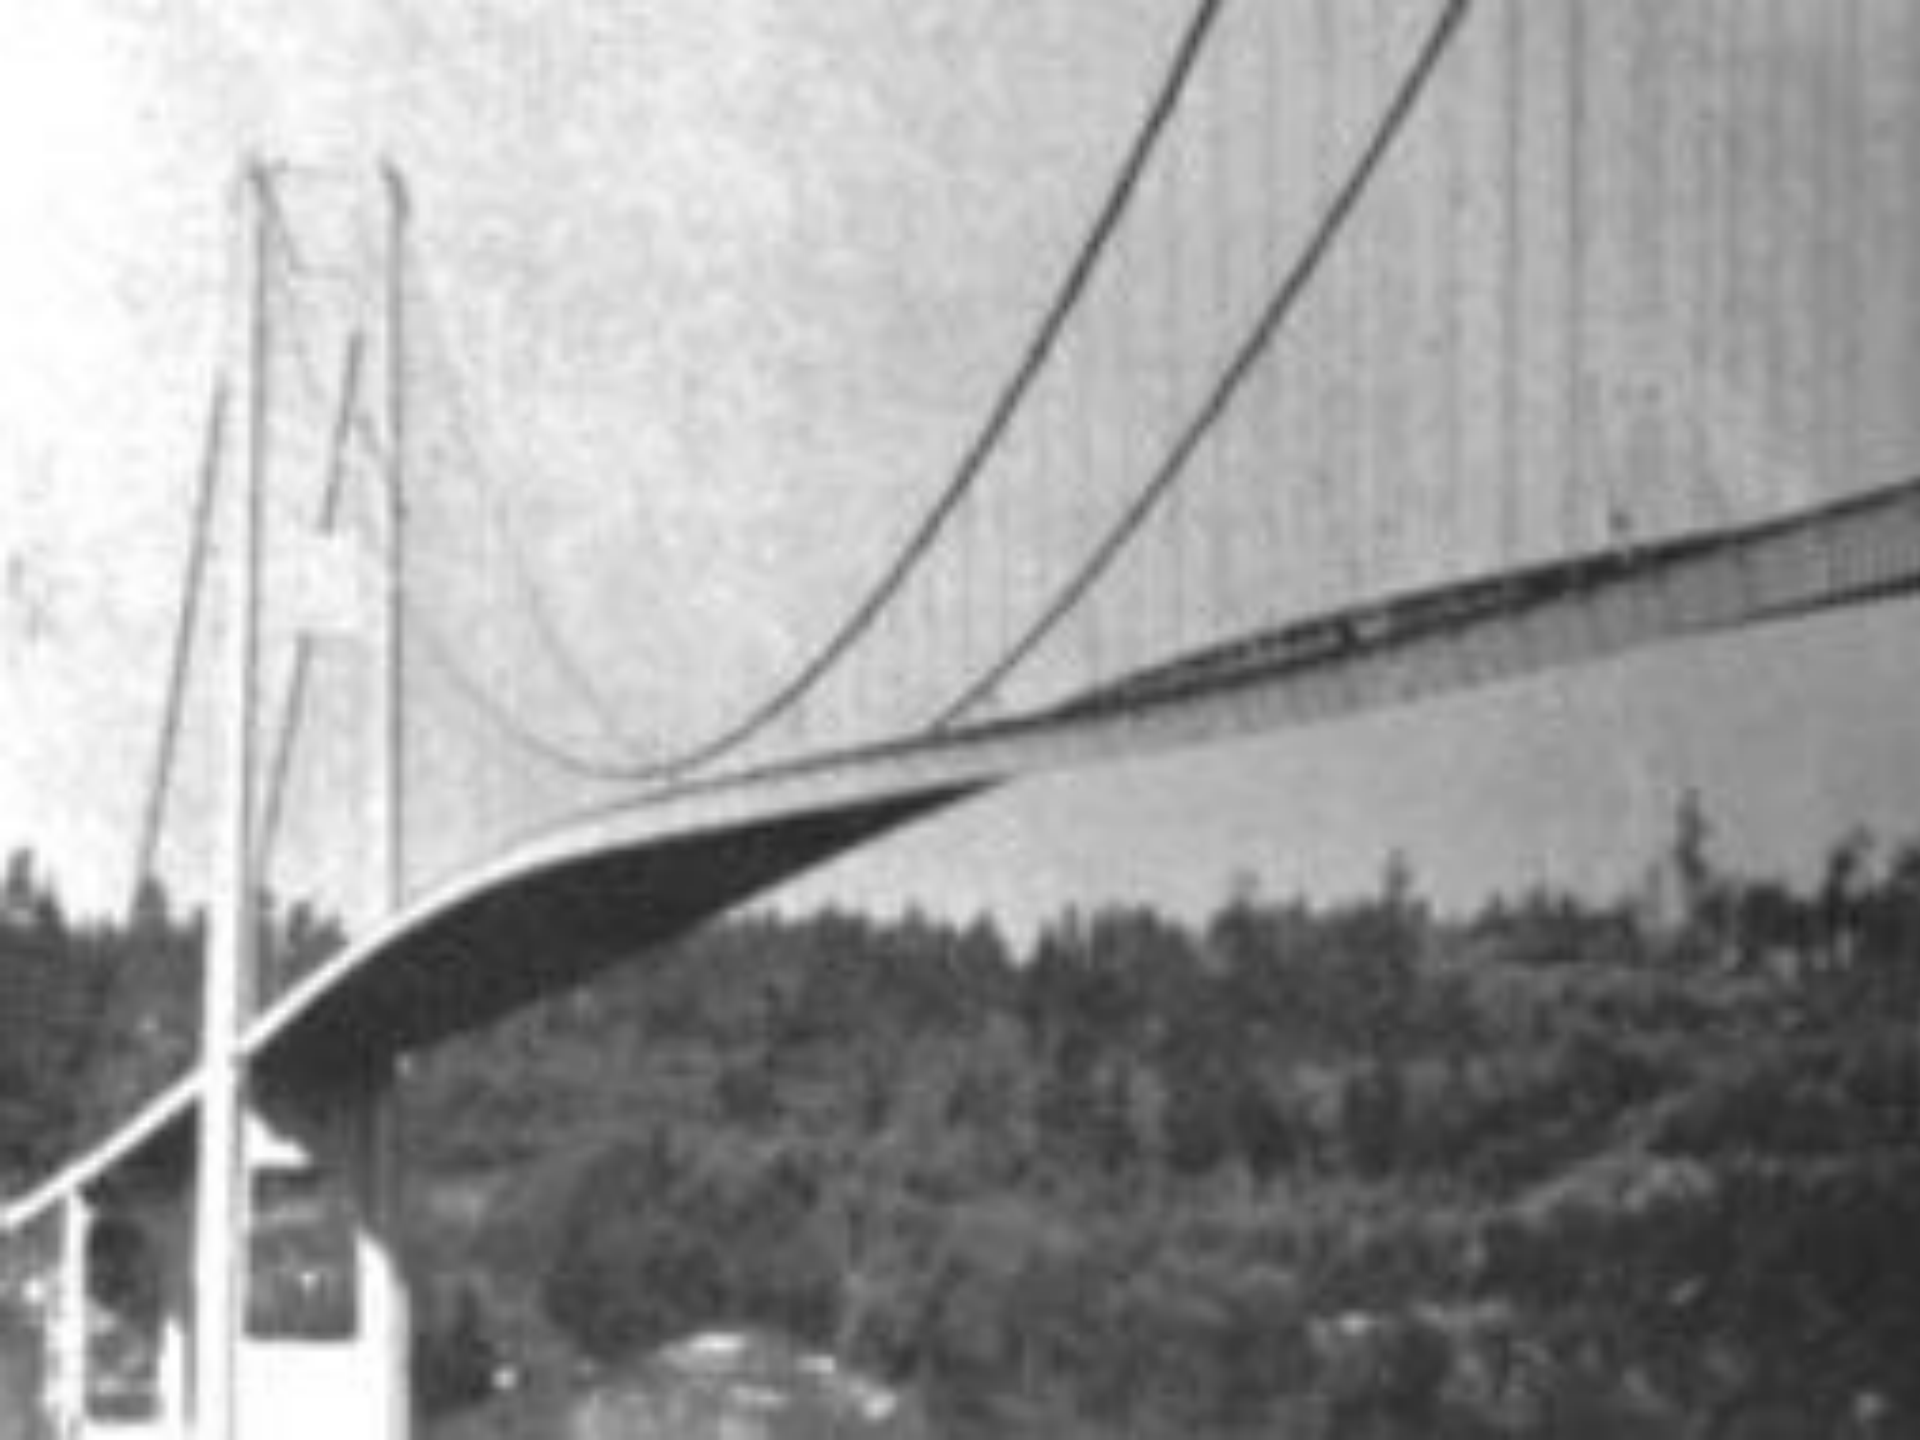
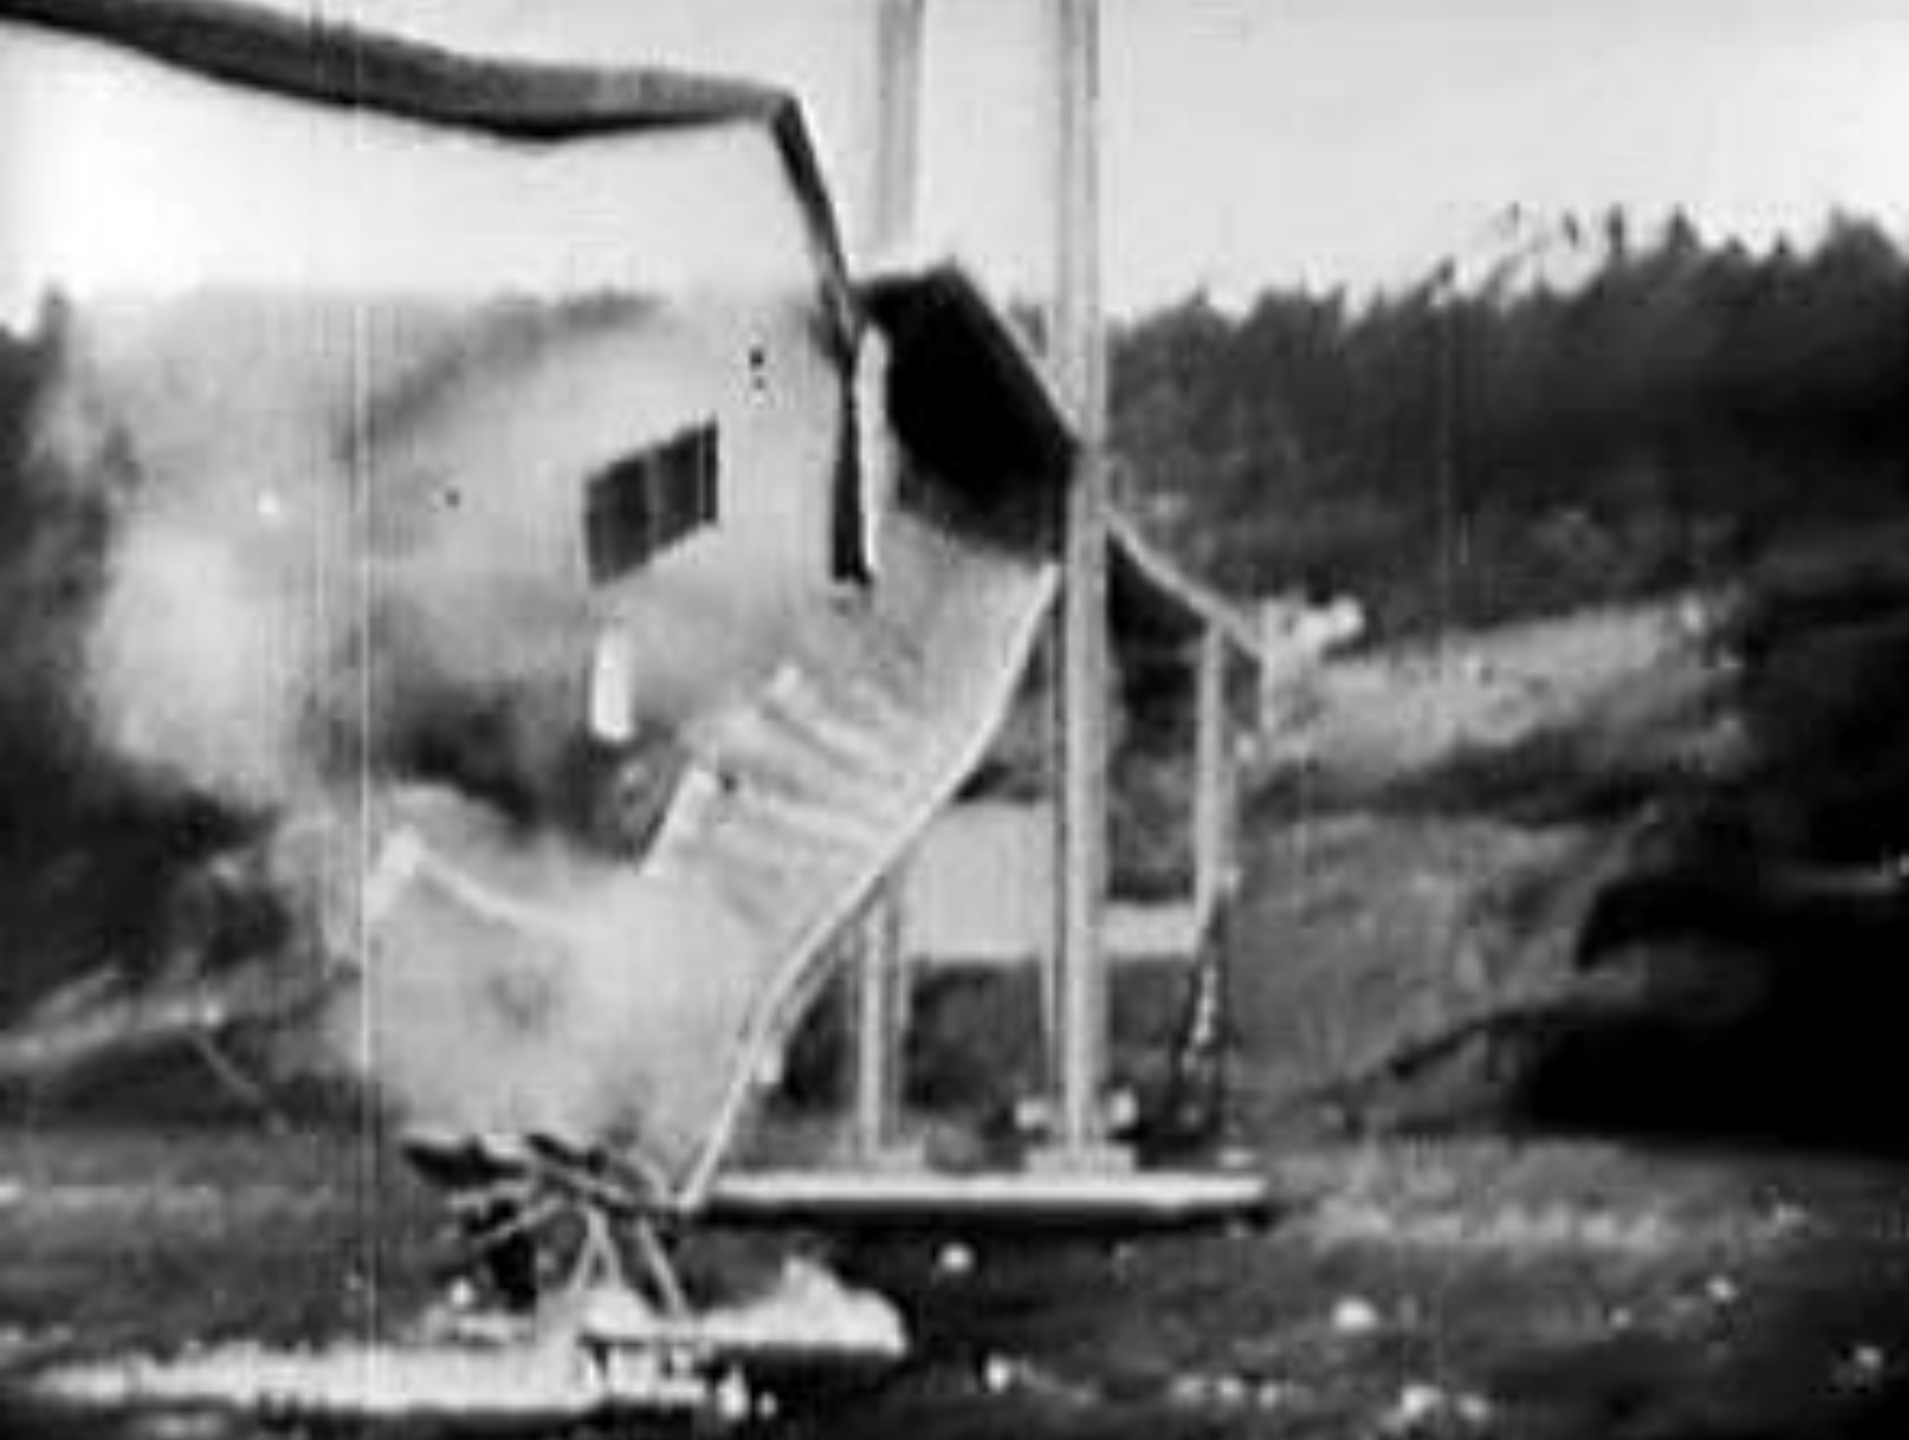
Tacoma Narrows Bridge

- Wiatr 67 km/h wprawił konstrukcję w taniec o ruchu skręcającym z wychyleniem do 8,5 m i kącie skrętu do 45 stopni,
- Główne przęsło o długości 840 m, zbyt mała szerokość 12 m i brak sztywności pomostu, zastosowano zamiast kratownicy blachownicę, której pełna płaszczyzna boczna stawiała opór jak żagiel.
- W 1952 r. powstał nowy most **Narrows II** **Tacoma**

- Nastąpiło zjawisko tzw. **flutteru giętno – skrętnego** (nakładanie się na siebie drgań skrętnych i giętnych, do tego doszło zjawisko rezonansu od wiatru znad Pacyfiku, który doprowadził do wzmocnienia drgań).
- Częstości drgań powinny być od siebie max oddalone, wg norm co najmniej 1,5 a najlepiej ponad 4 - 5.
- W moście Tacoma liczba ta była bliska 1, czyli drgania nakładały się na siebie.
