Przyczyny katastrof obiektów mostowych – wybrane przykłady

mgr inż.
**Bolesław
BALCEREK**

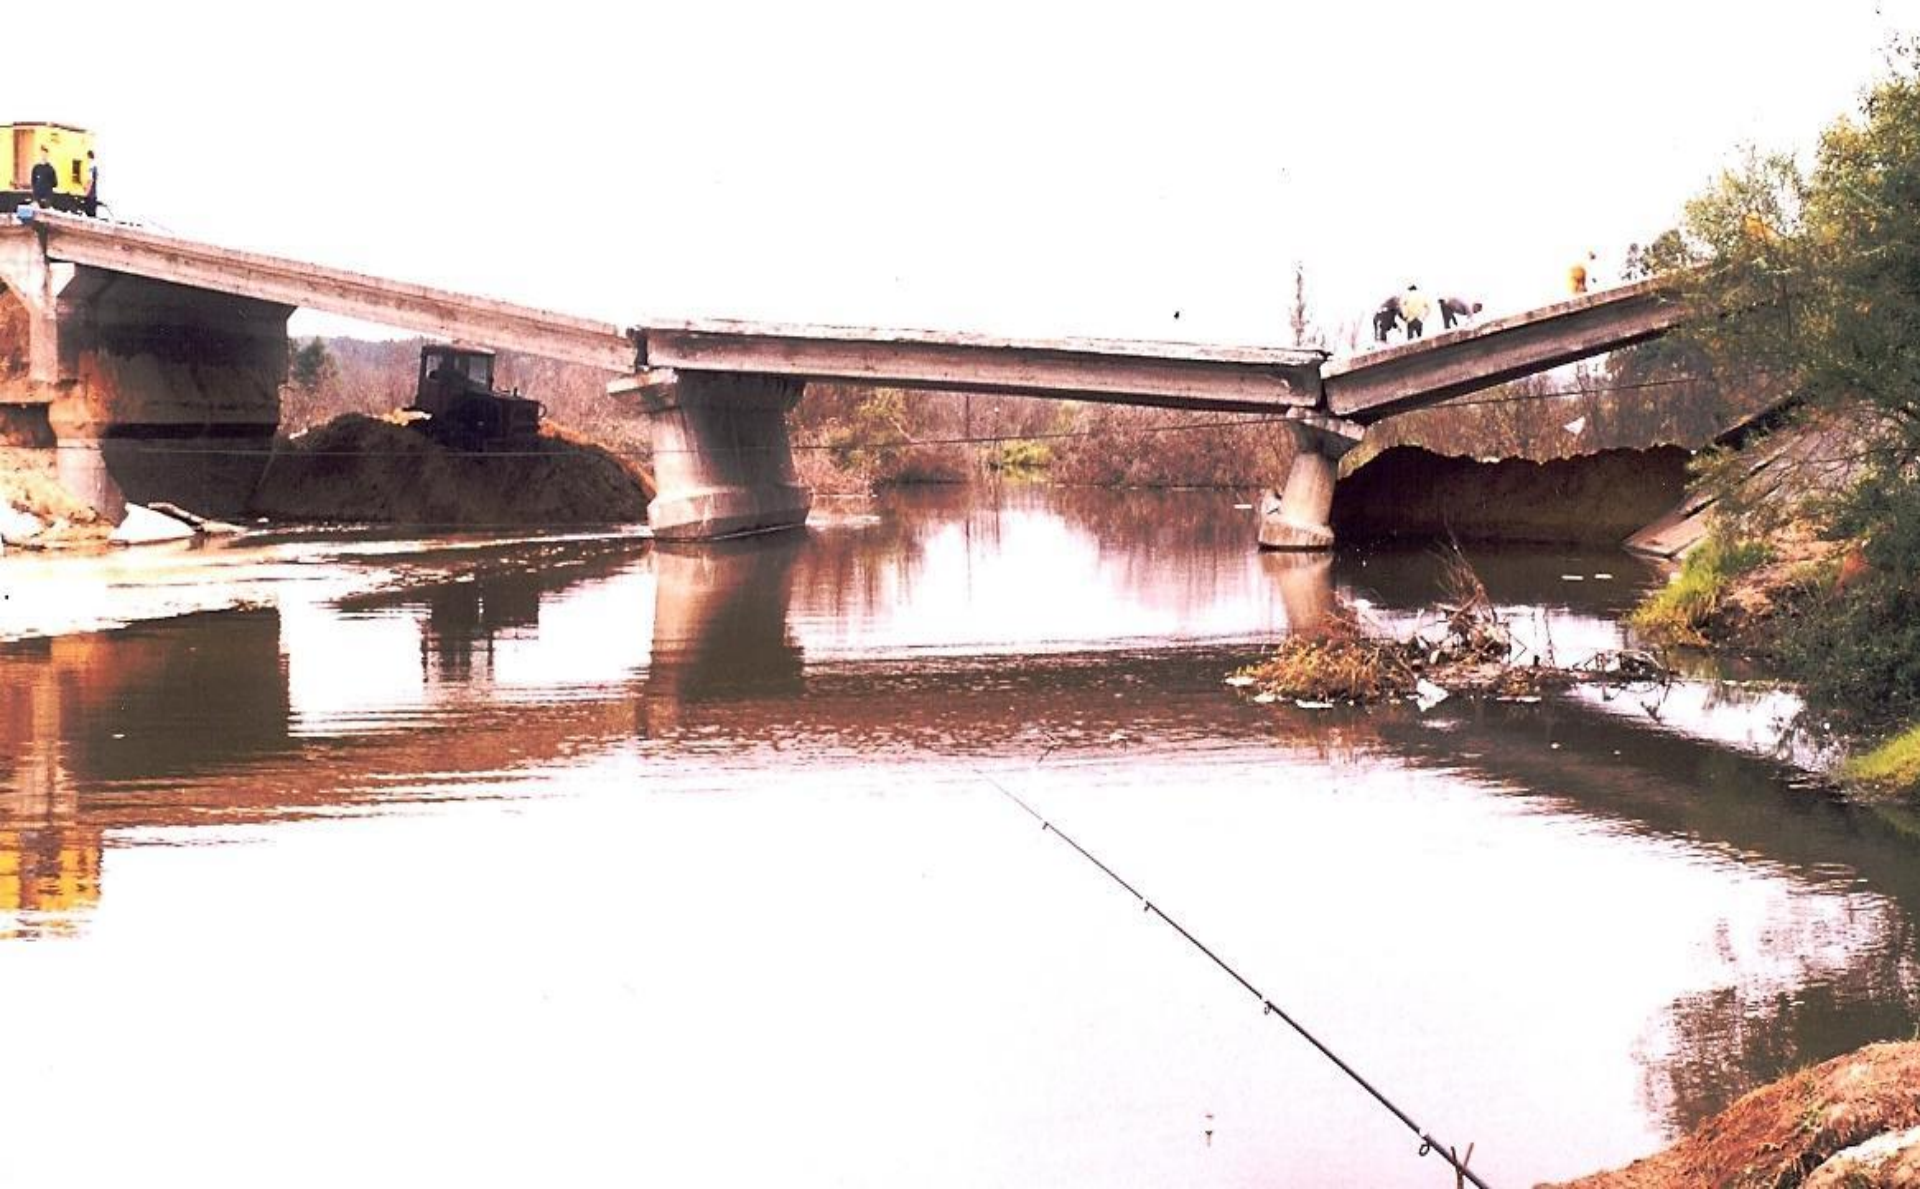
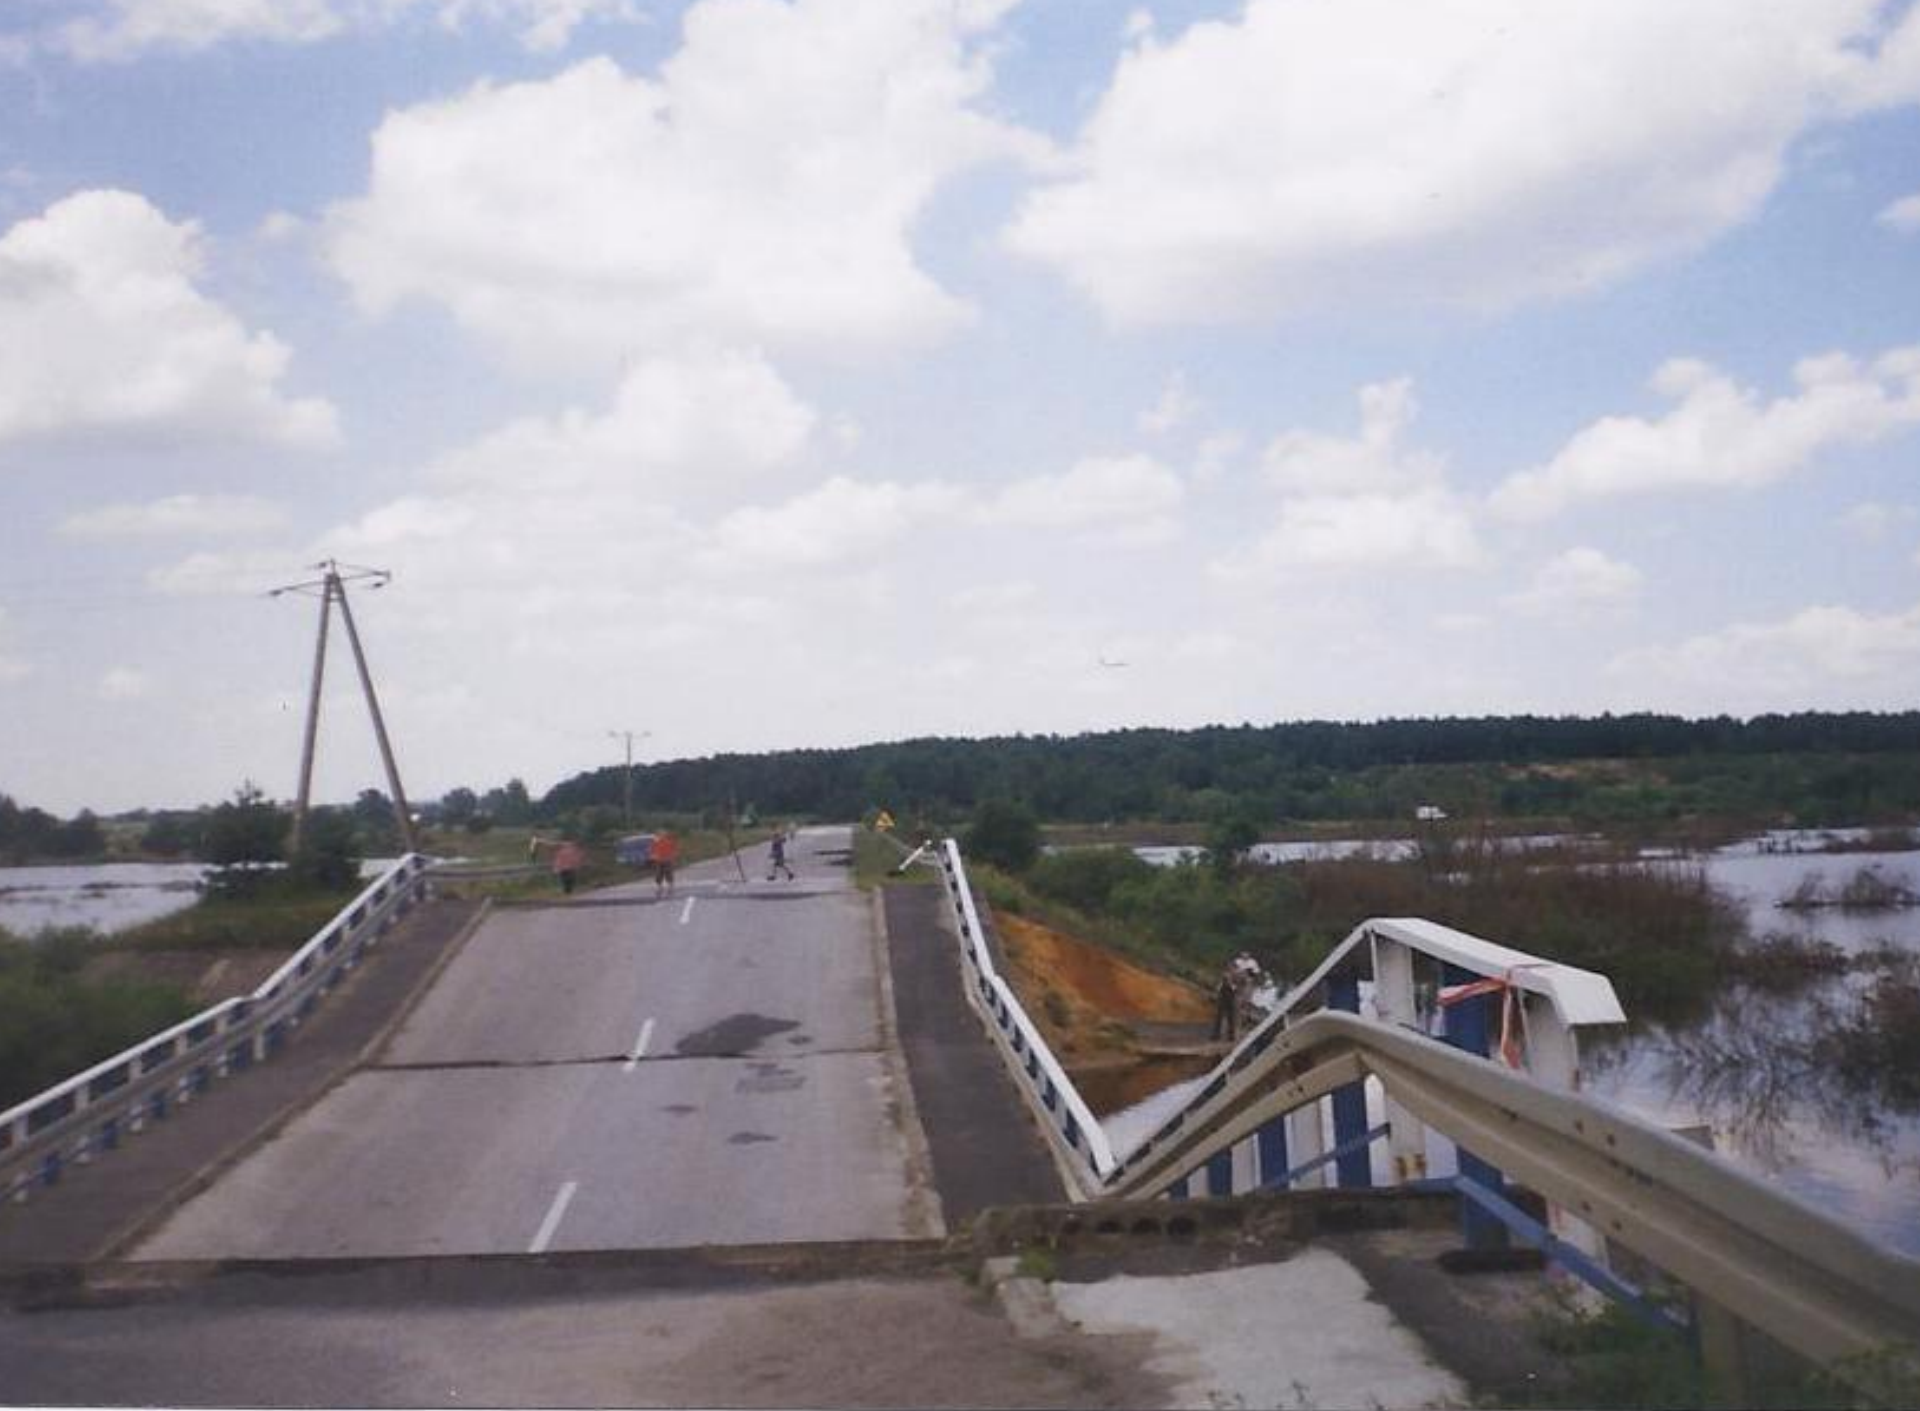
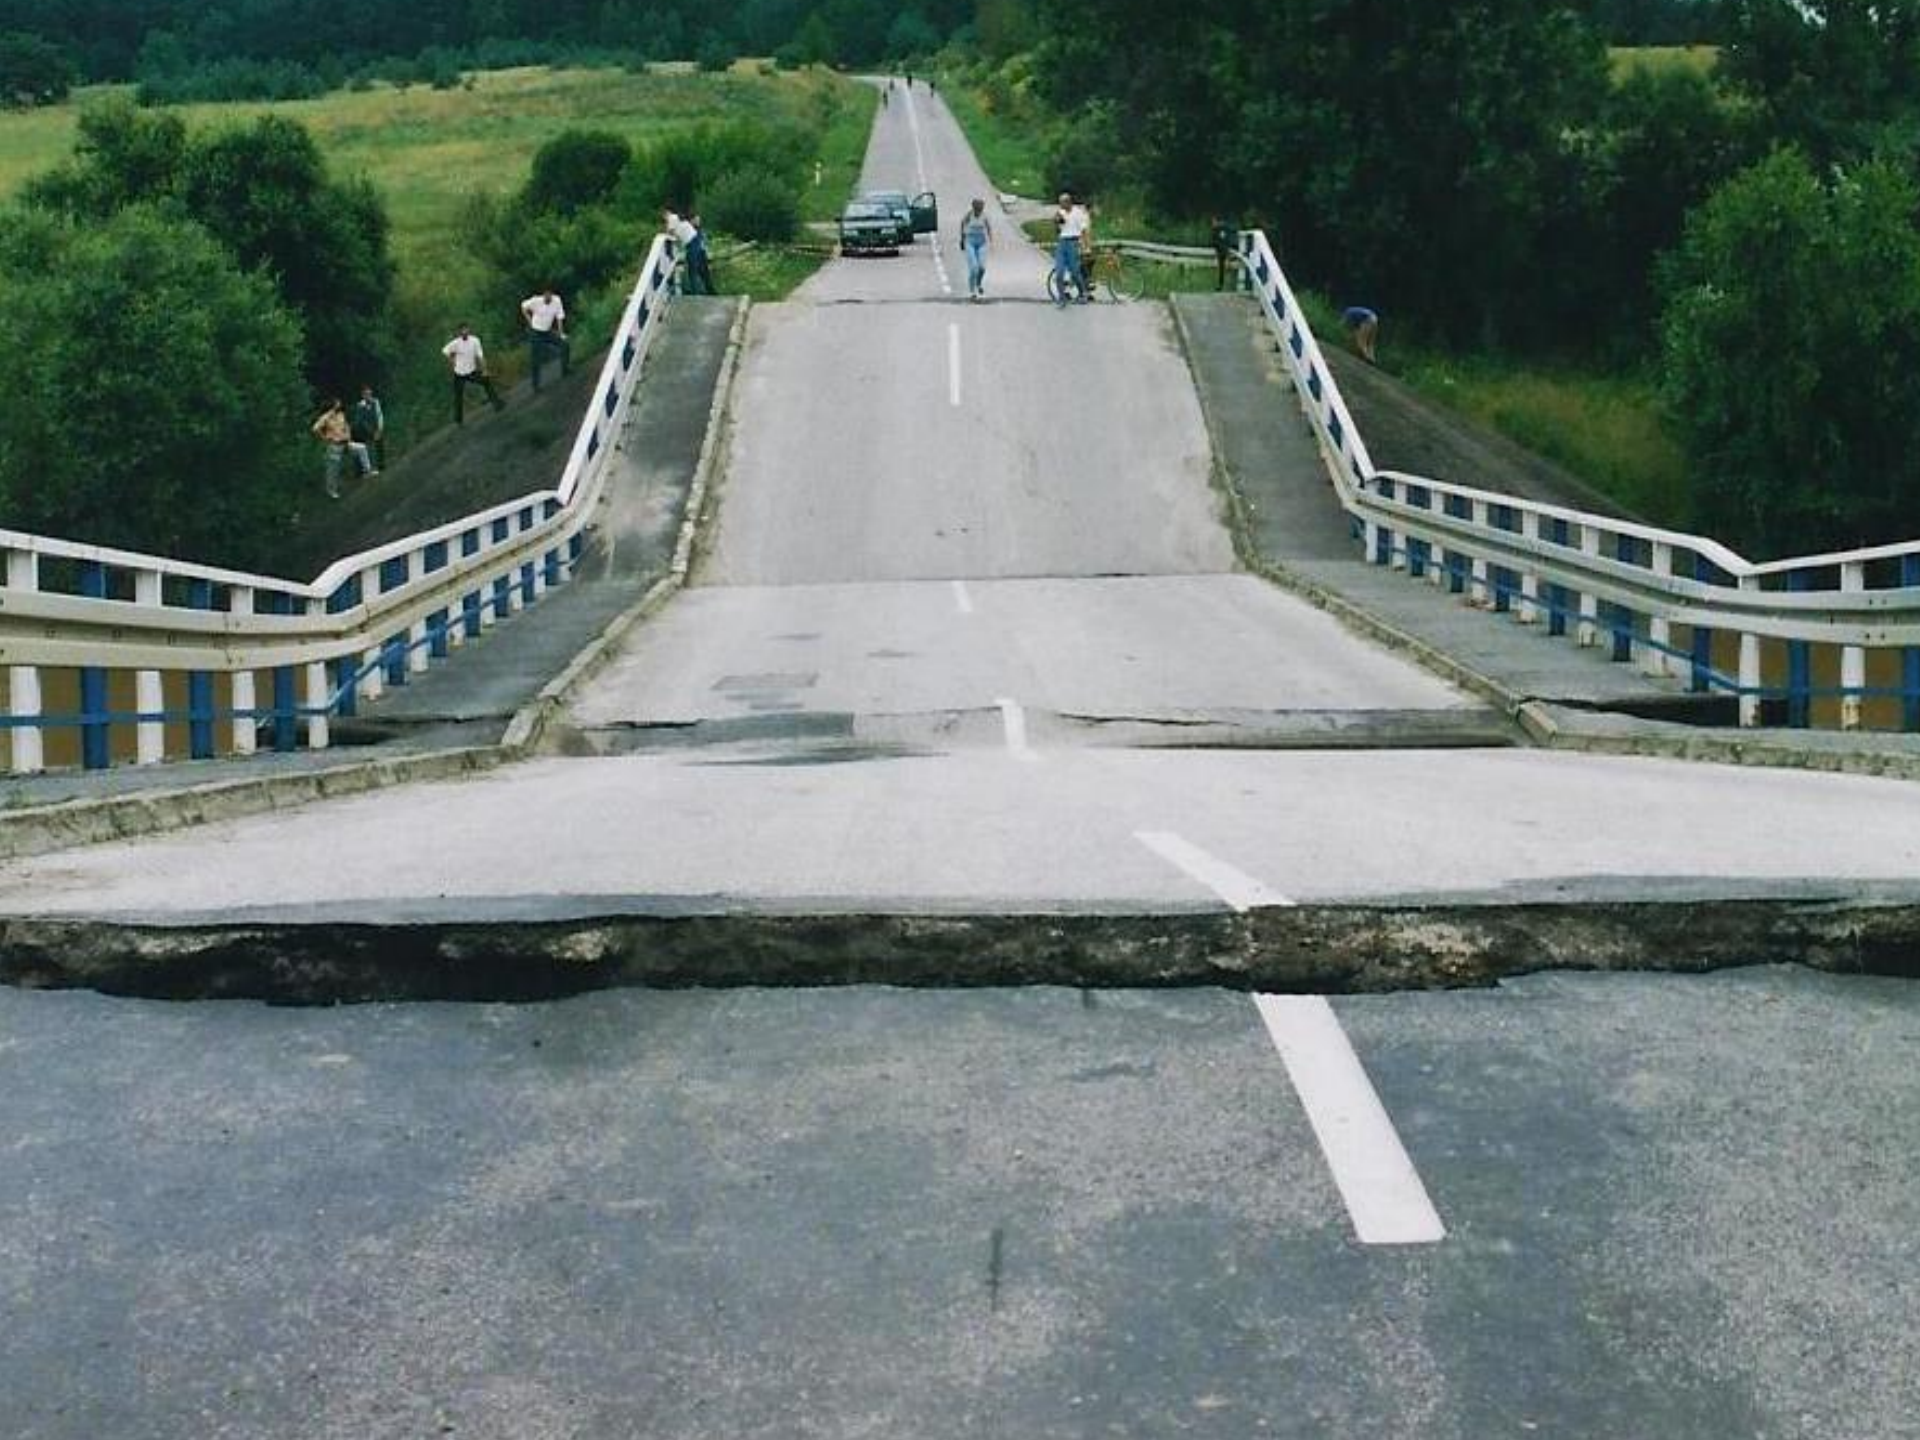
Zniszczony most w Rakowie na rzece Łagowicy w ciągu DW 764

Most posiadał posadowienie płytkie na osadach facji korytowej, rzeka Łagowica zmieniała w ciągu kilkuset lat koryto a rozmycie dna rzeki podczas powodzi wyniosło ok. 3 m.

Zaprojektowano pale żelbetowe wiercone średnicy 1,00 m, długości 12,0 m - po 4 szt pod przyczółkami i po 5 szt pod filarami z zapasem nośności od 9 % do 36 % wg PN-83/B-02482

Nowy most zaprojektowano na zwiększone przepływy do $180 \text{ m}^3/\text{s}$ ze $165 \text{ m}^3/\text{s}$, zgodnie z paragrafem 18.3 Rozporządzeniem Ministra Transportu i Gosp. Morskiej z dnia 30 maja 2000 r.
