Przyczyny katastrof obiektów mostowych – wybrane przykłady

mgr inż.
**Bolesław
BALCEREK**

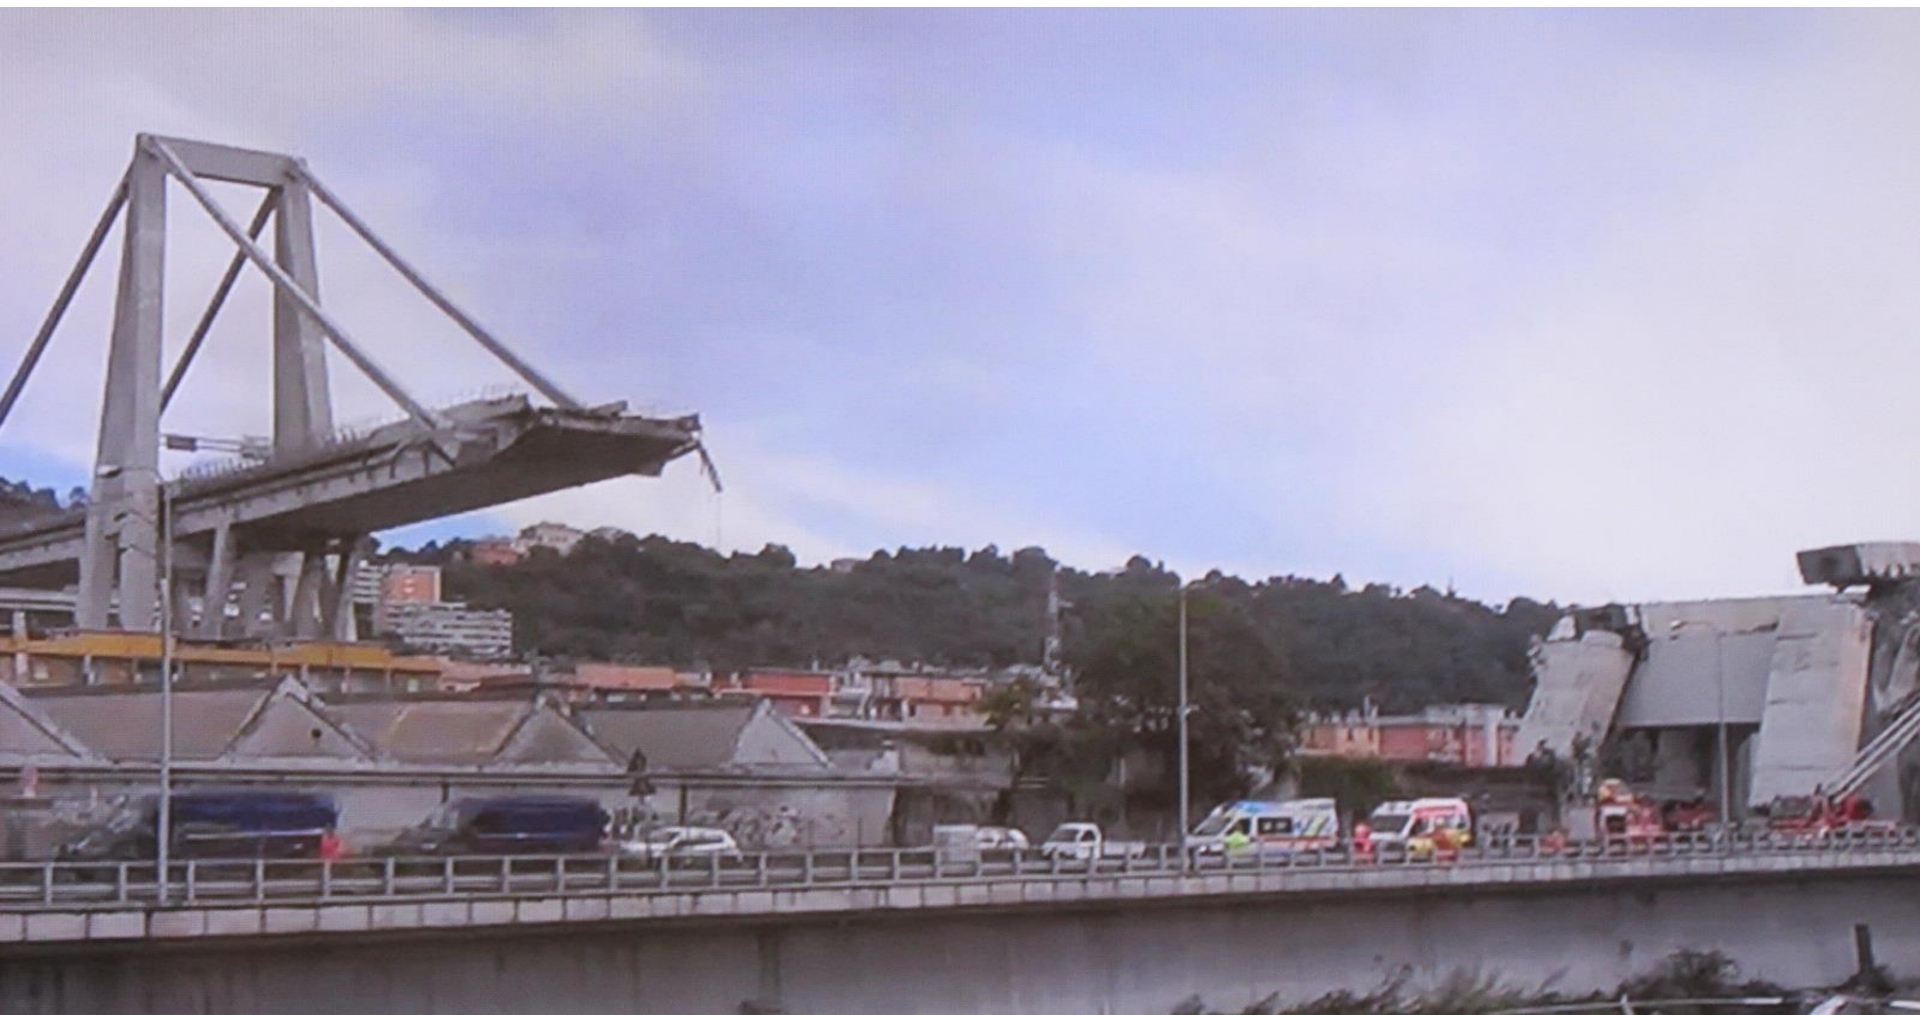
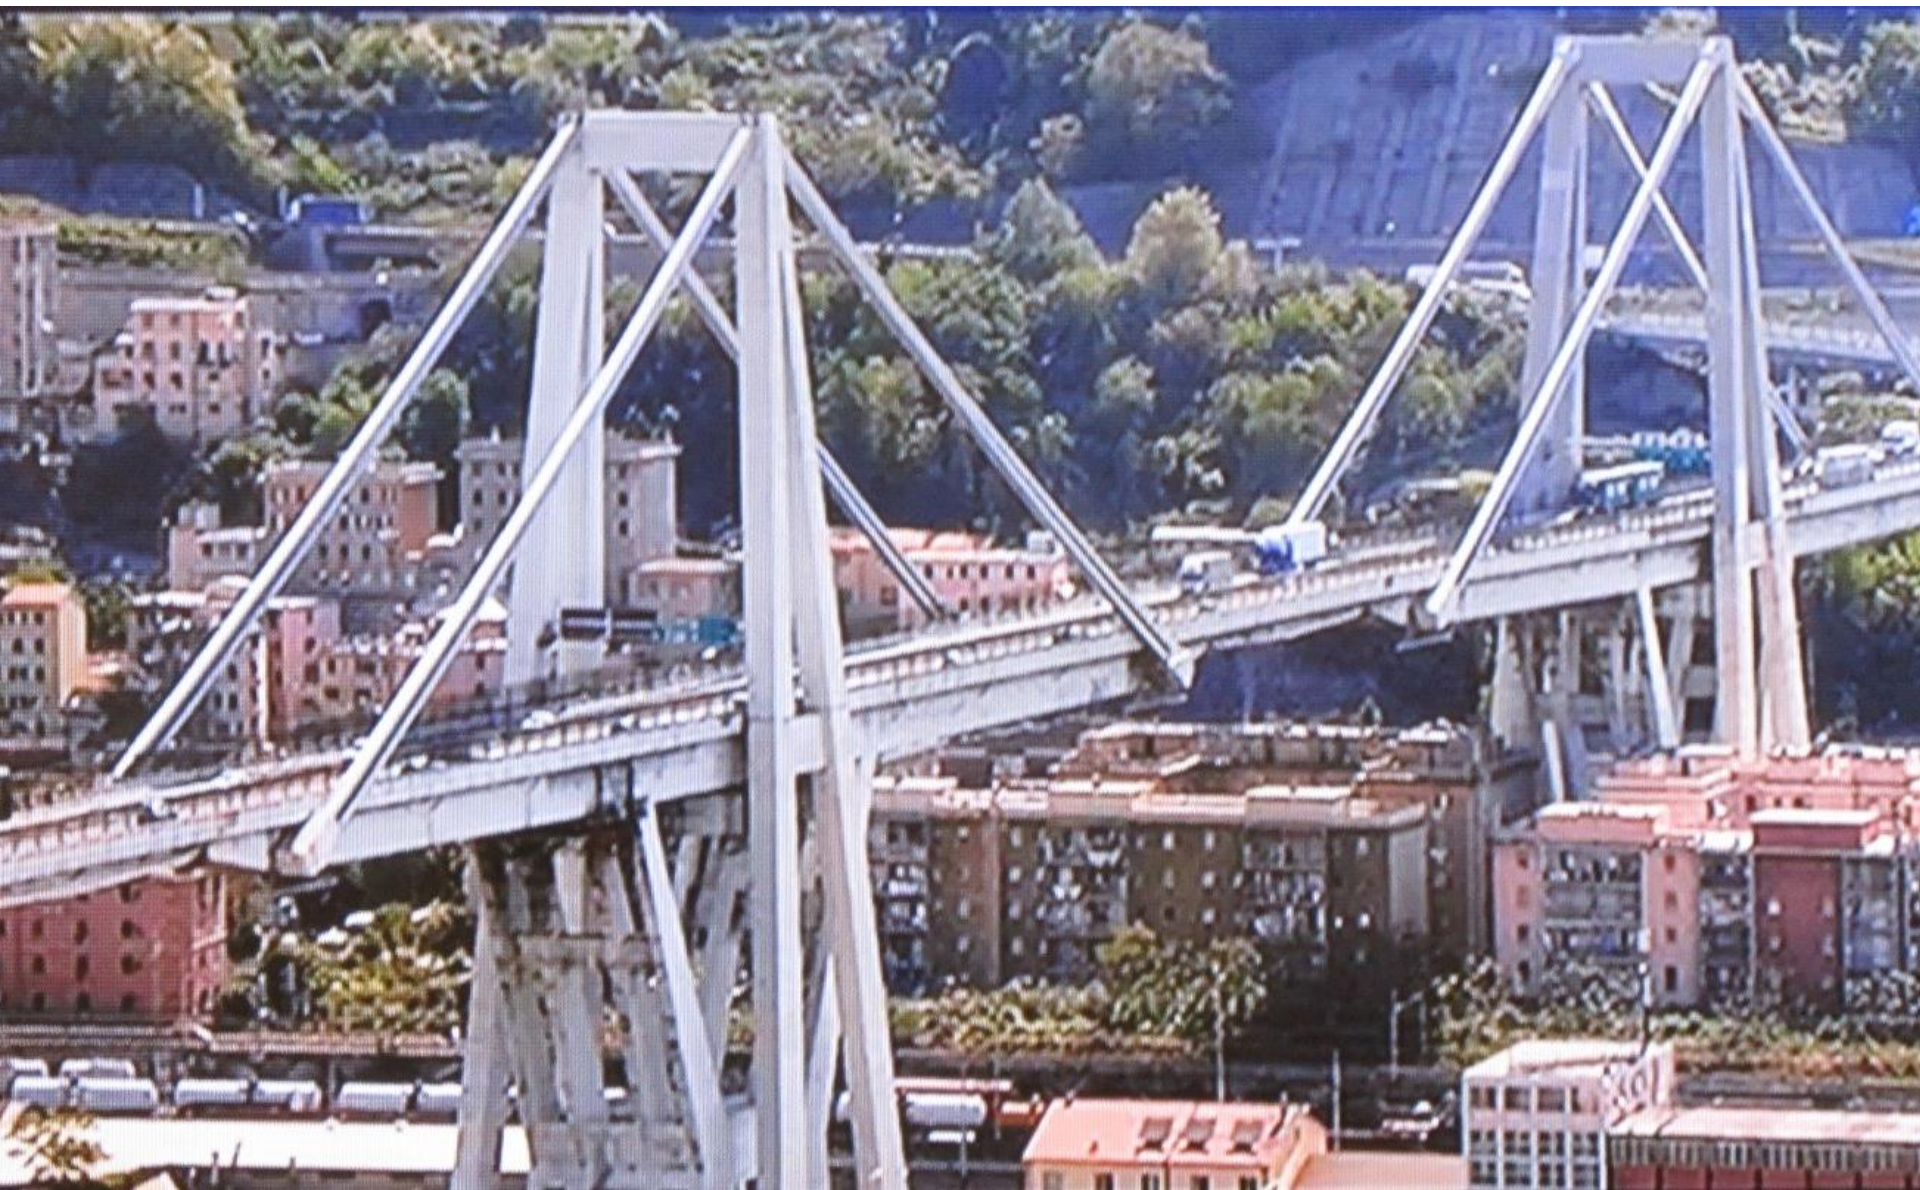
**Katastrofa dużego fragmentu wiaduktu z 1967 r.
miała miejsce podczas gwałtownej ulewy,
prawdopodobnie zostały podmyte podpory.**

**Podwieszenie wykonano jako elementy z betonu
sprężonego a nie jako tradycyjne liny stalowe.**

**Duży – 200 m fragment obiektu spadł na tory
kolejowe i do rzeki, a nie na budynki mieszkalne
i ulice miejskie – z wysokości około 100 m.**

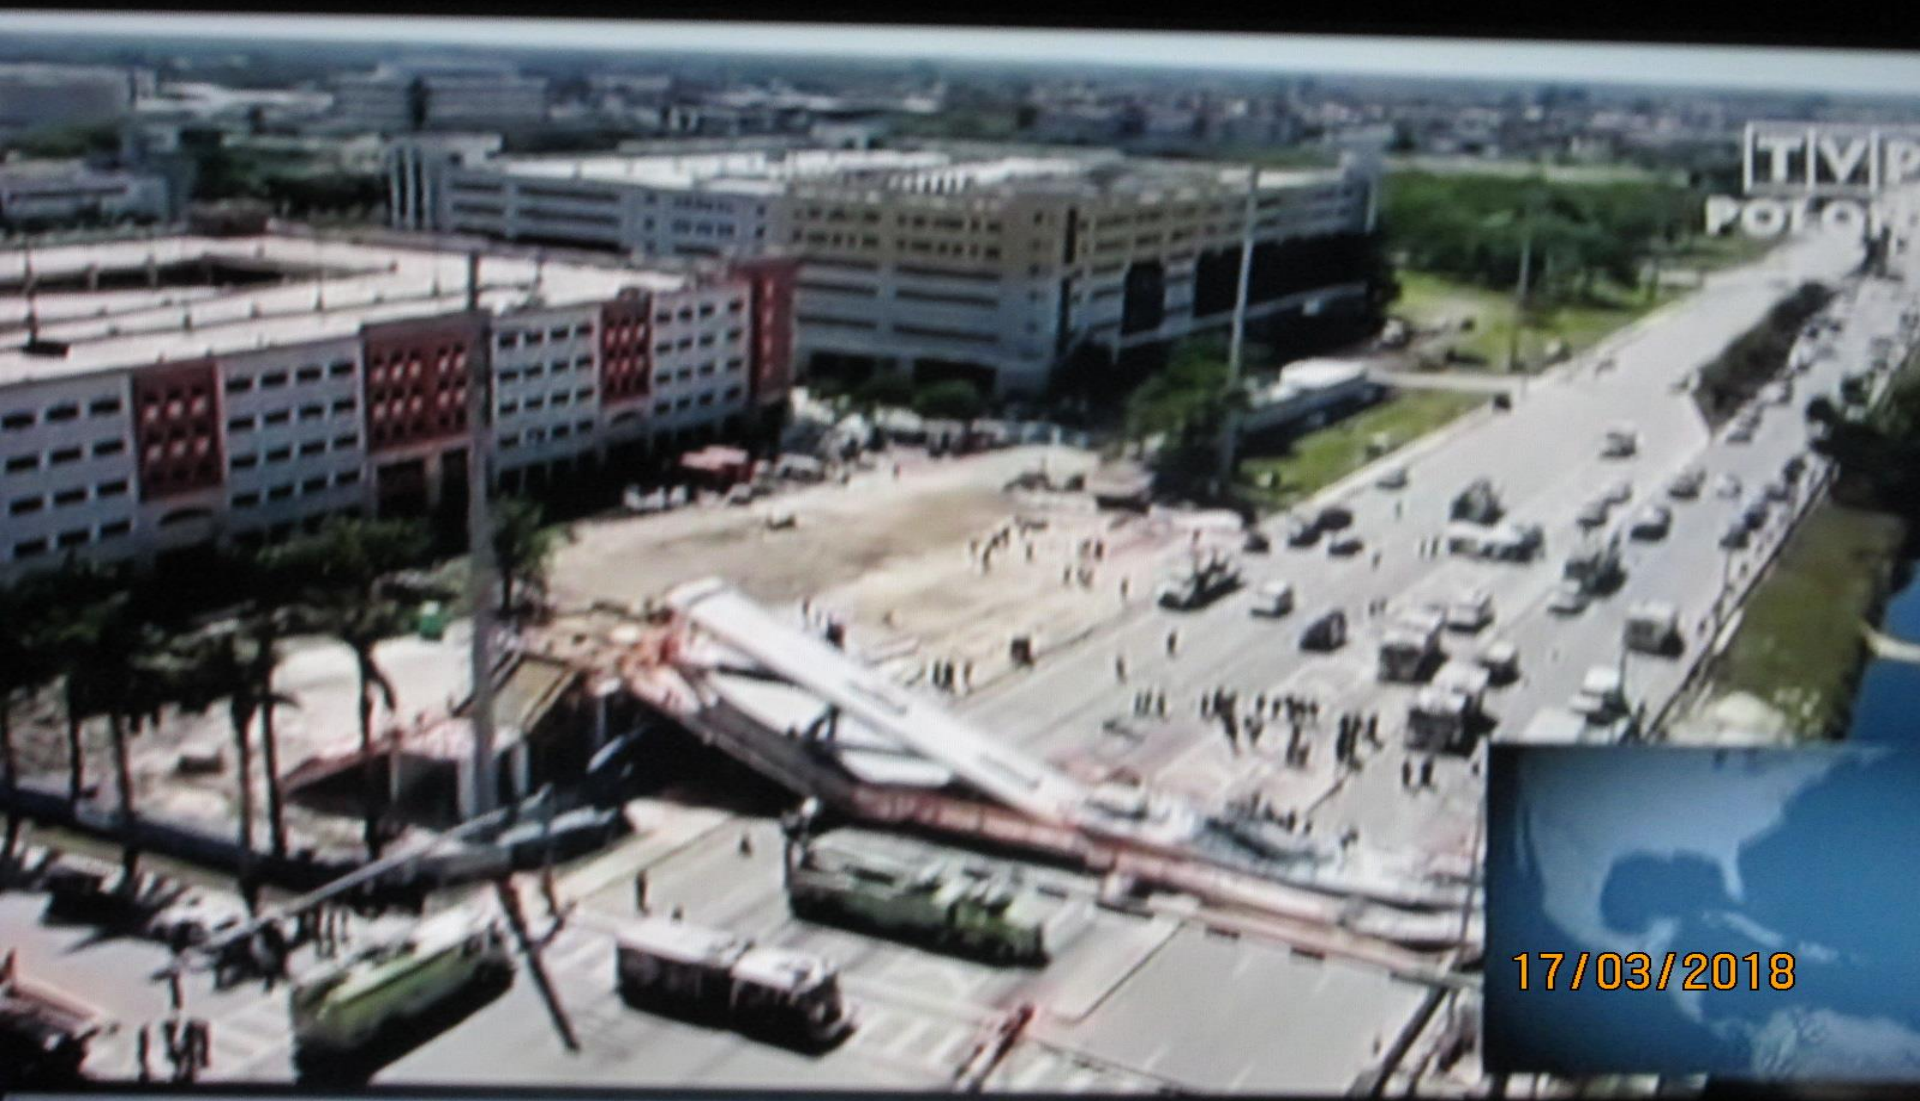
Kłódka w Miami na Florydzie w trakcie zawalenia się

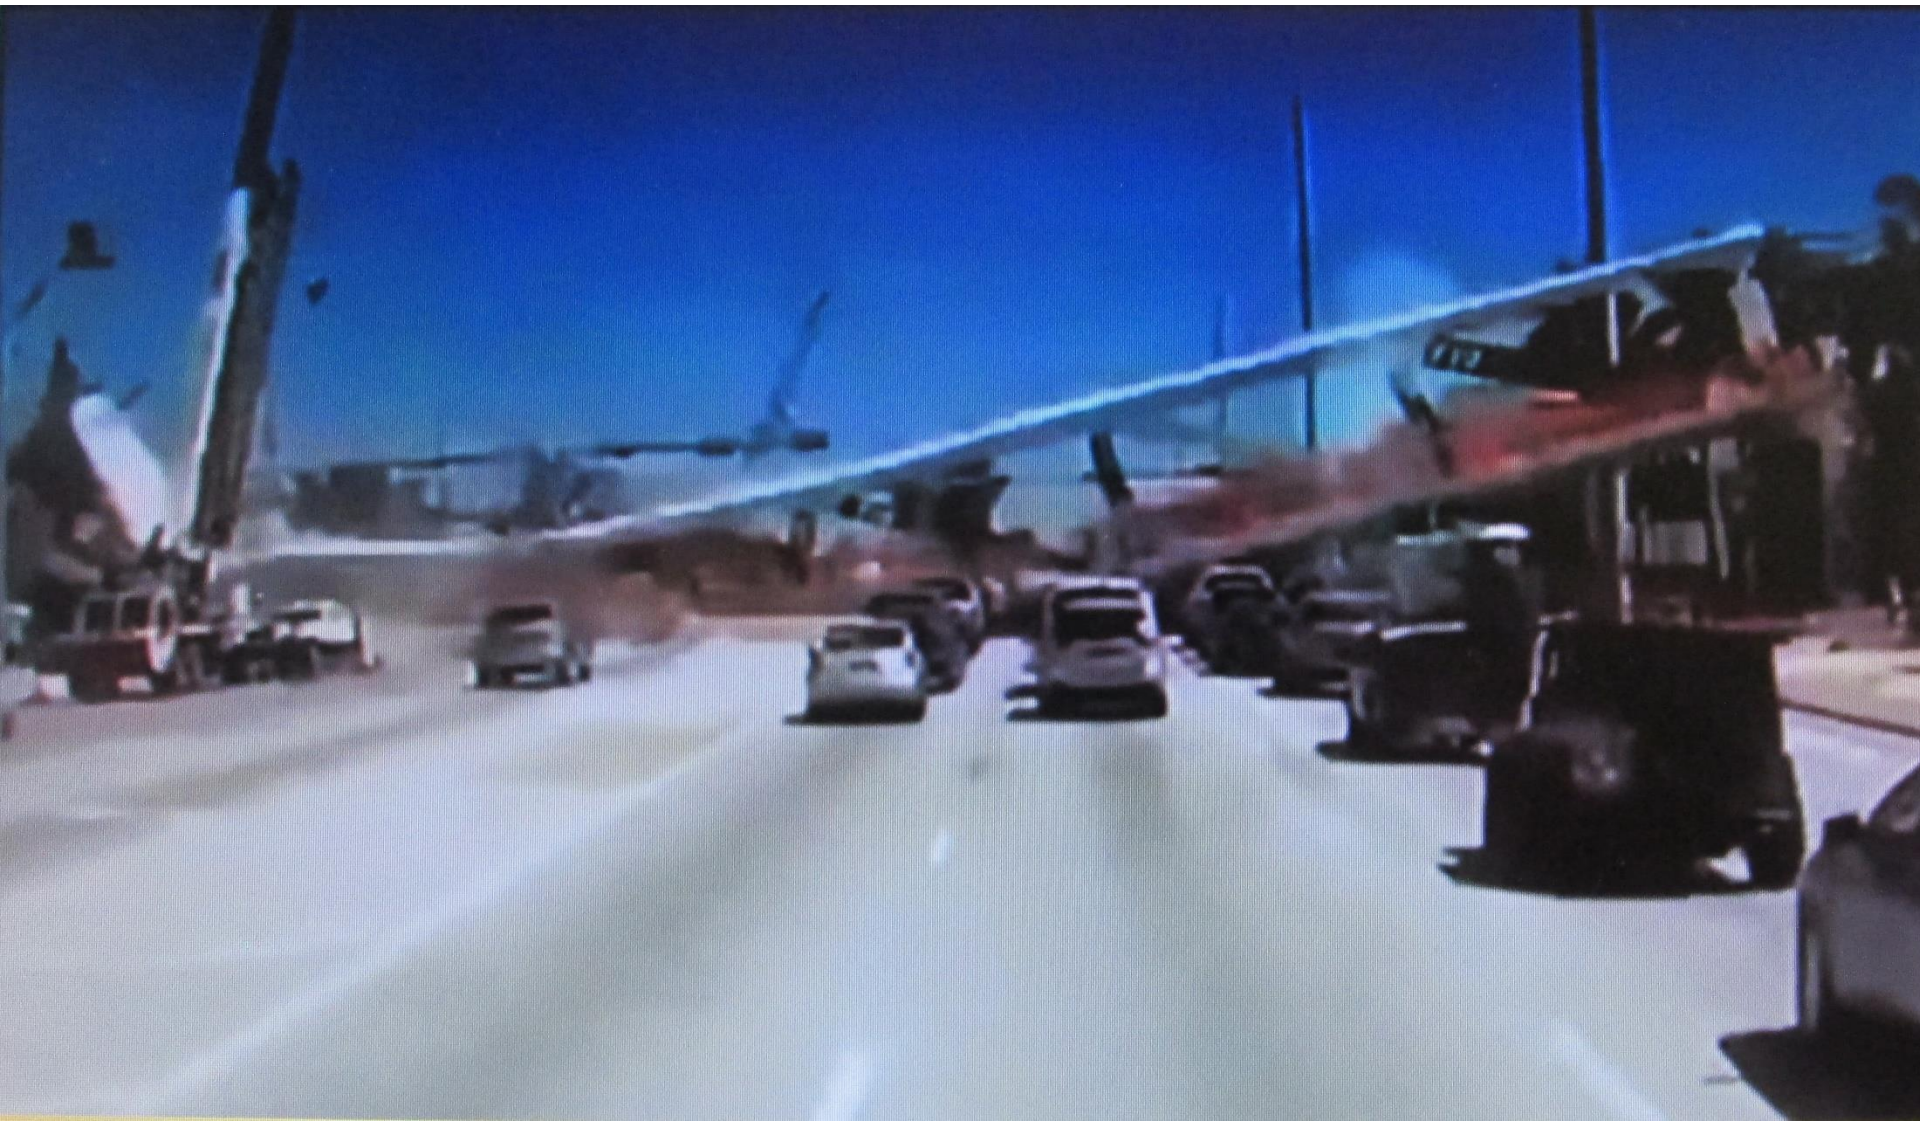
Moment upadku konstrukcji zamontowanej na podporach

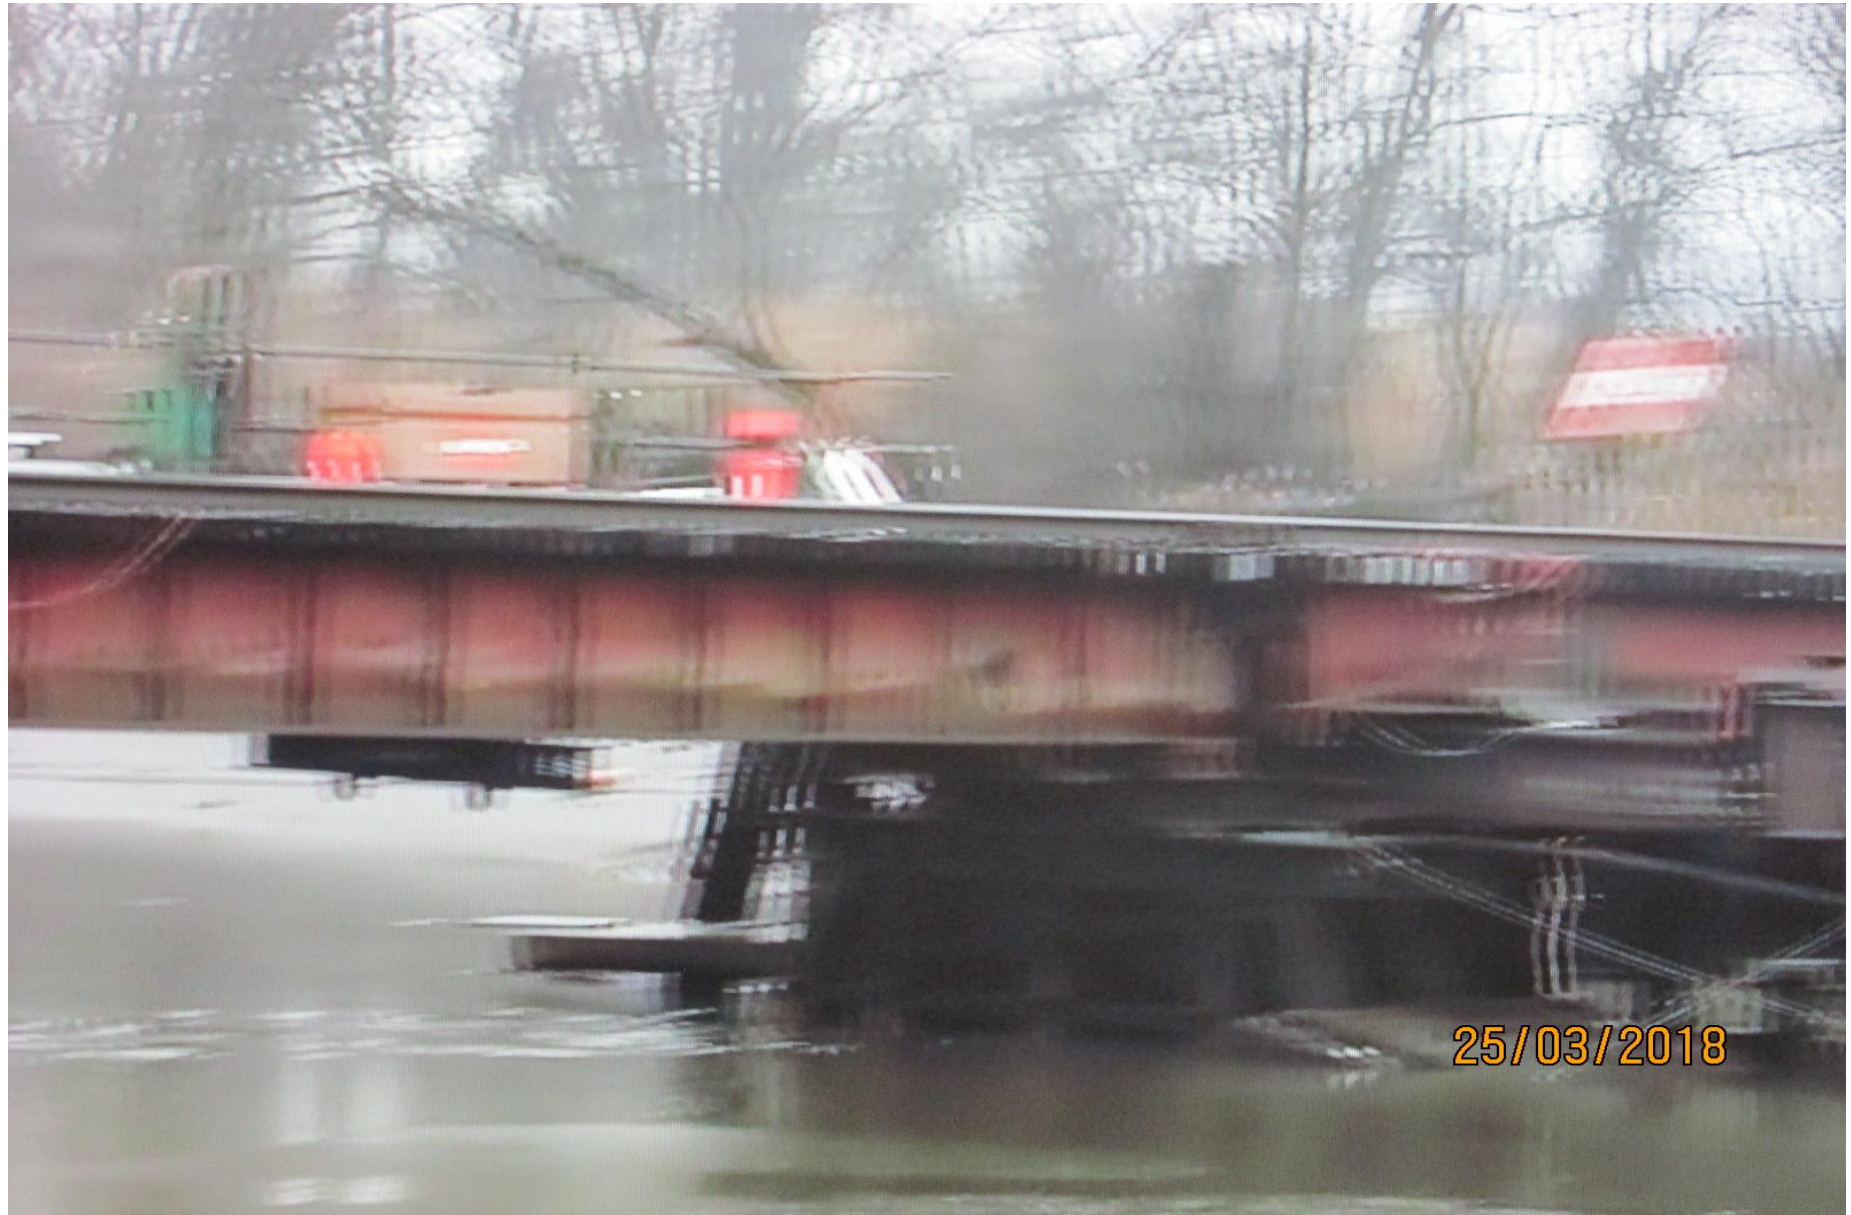
Najazd na niedomknięte przęsło mostu w linii kolejowej jednotorowej

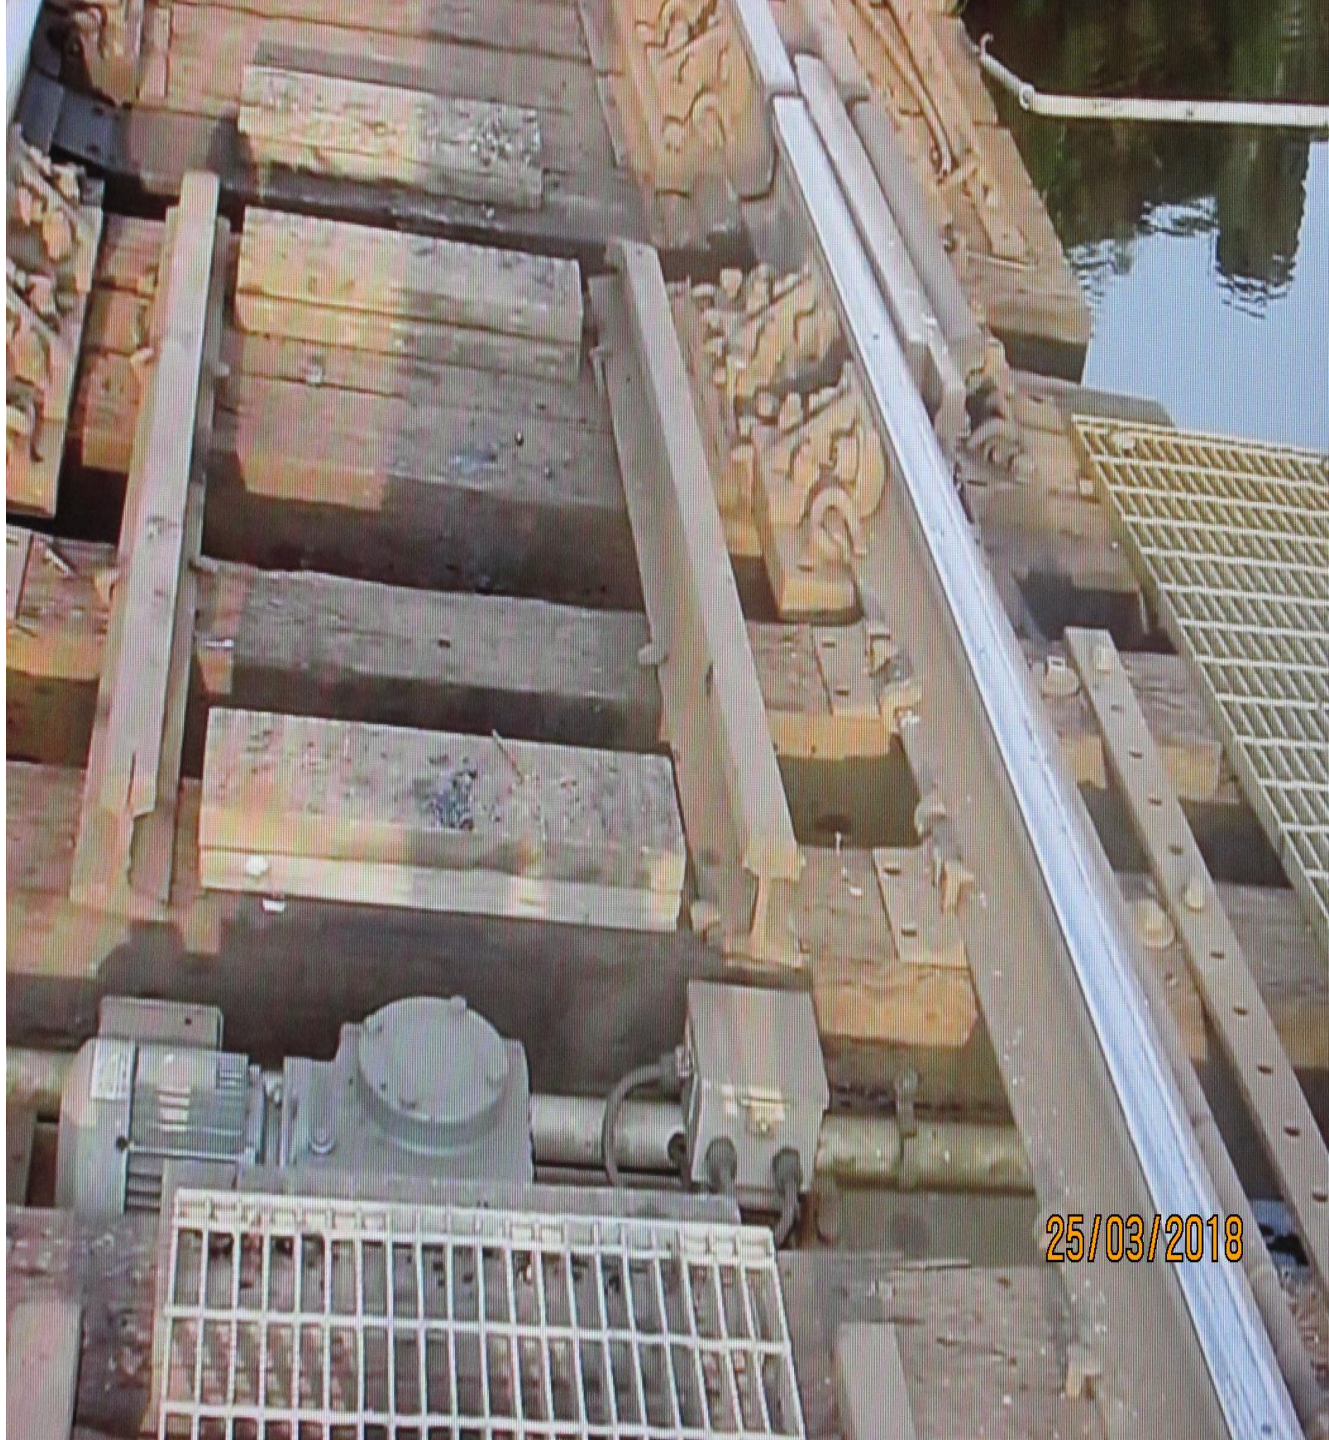
**Zabezpiecze
-nie
i blokada
toru
obrotowego
mostu
i toru
łącznikowe-
go**
