Przyczyny katastrof obiektów mostowych – wybrane przykłady

mgr inż.
**Bolesław
BALCEREK**

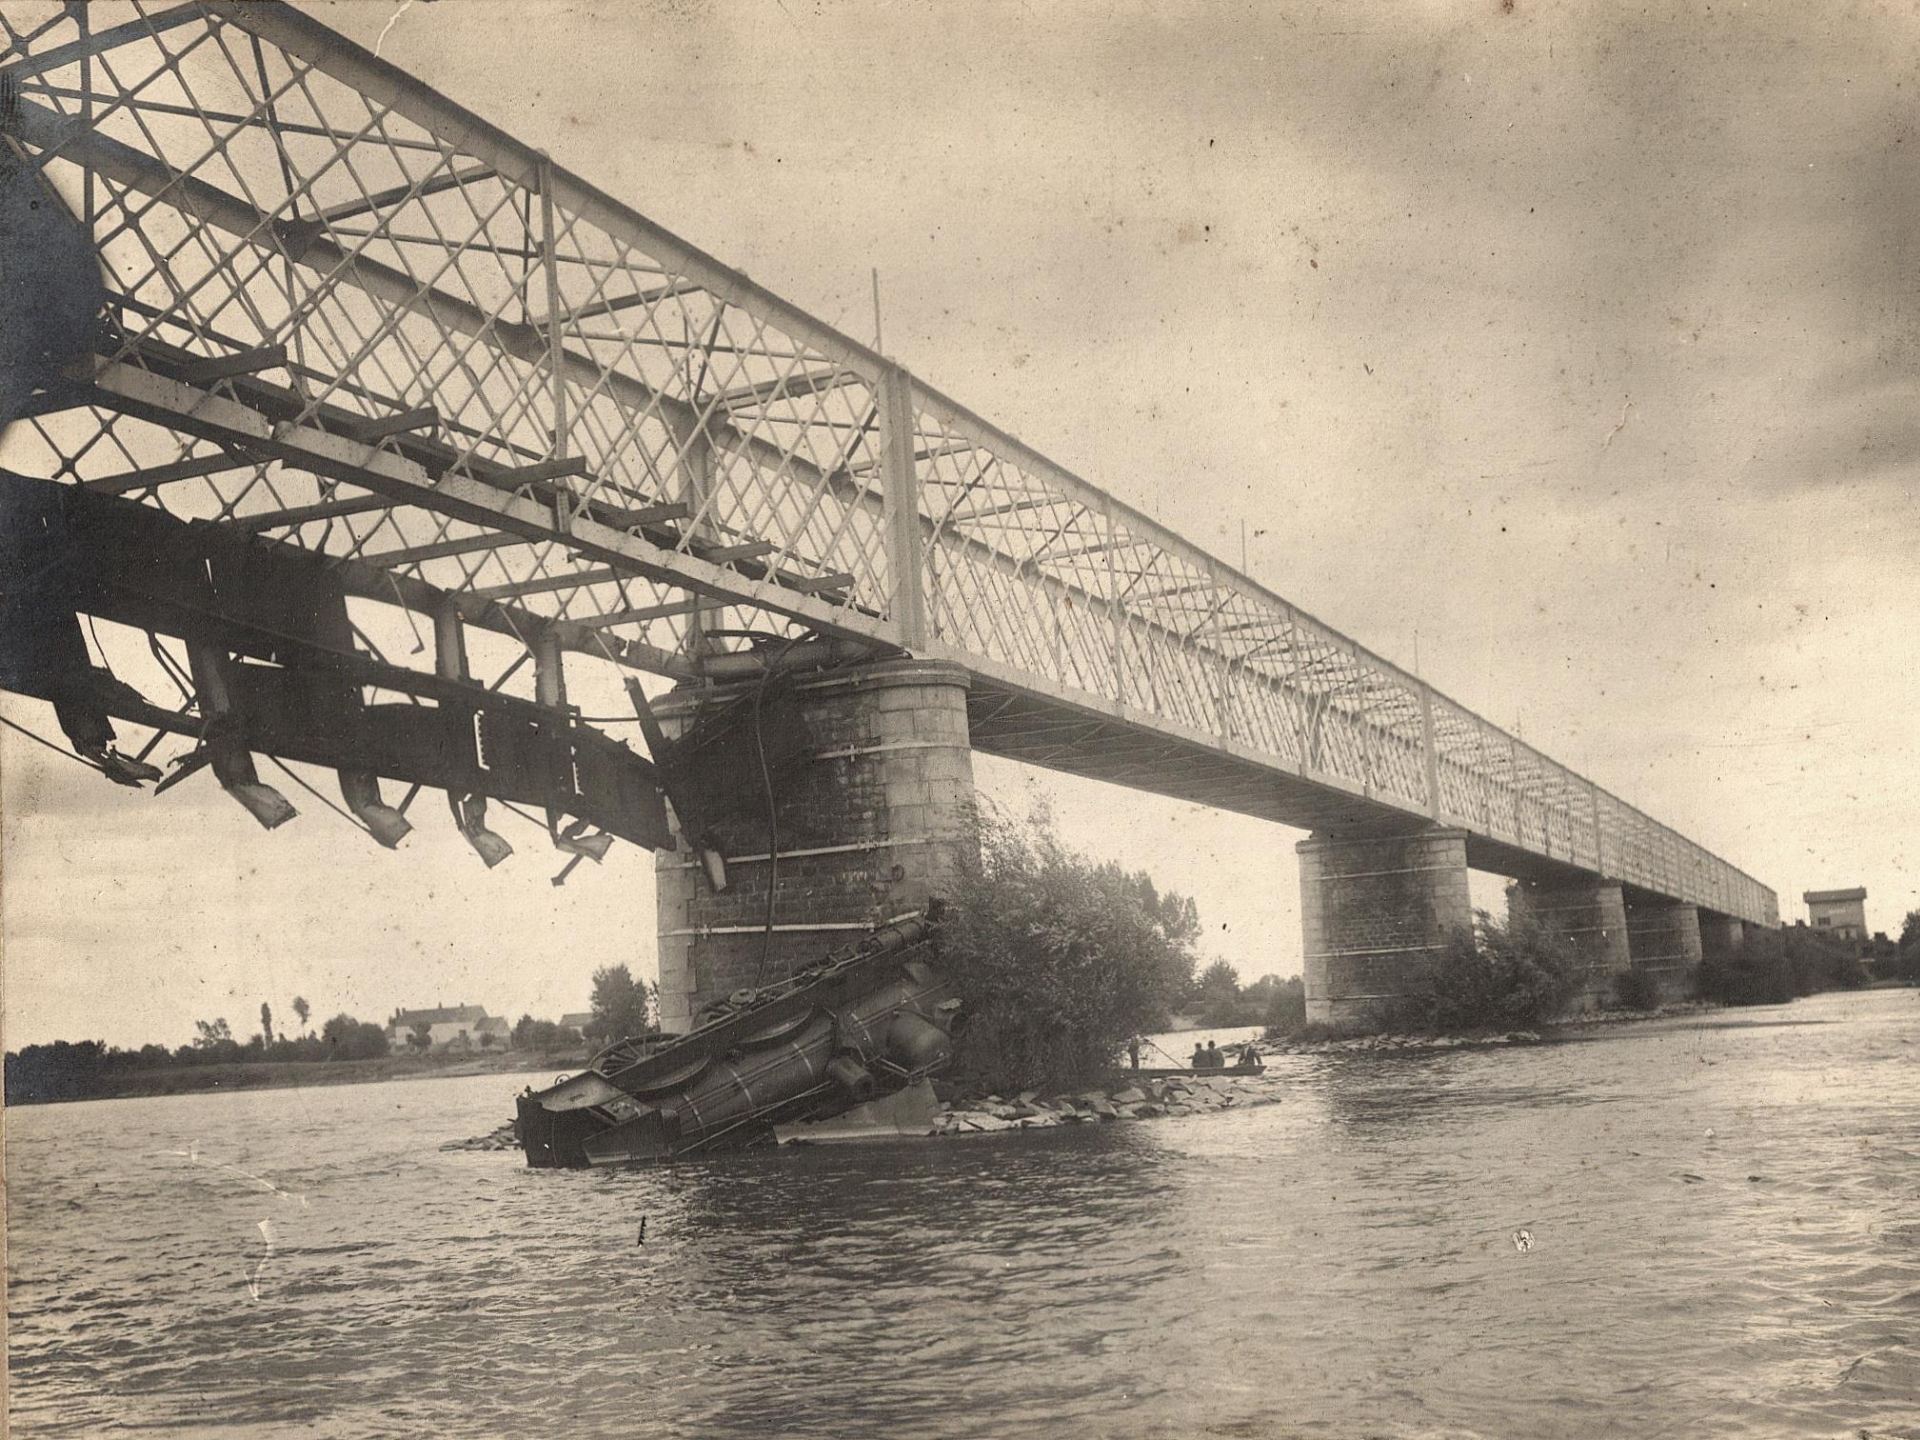
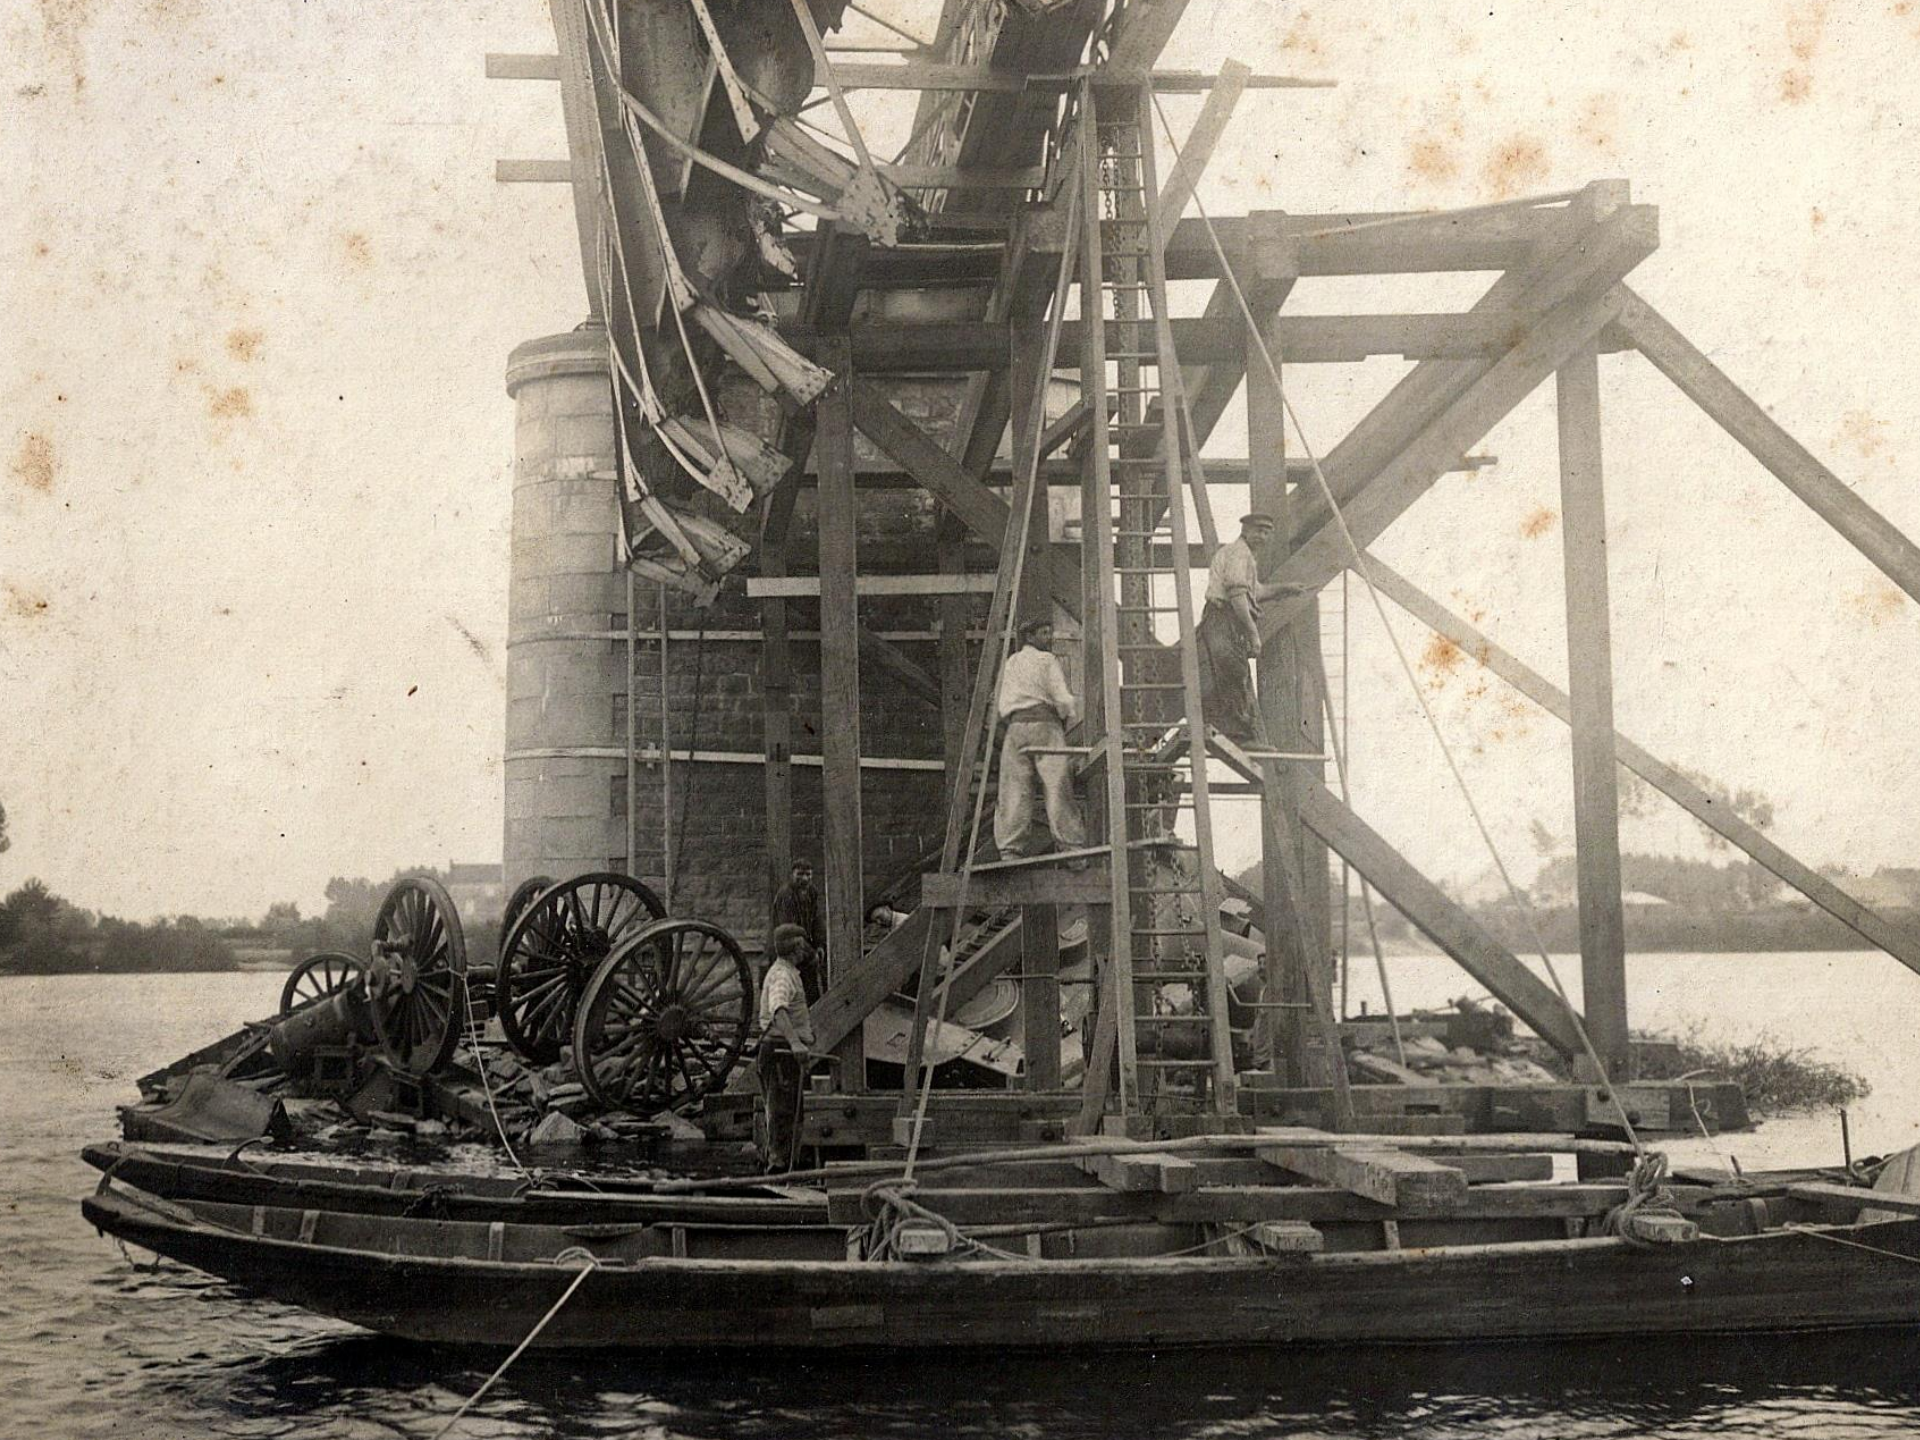
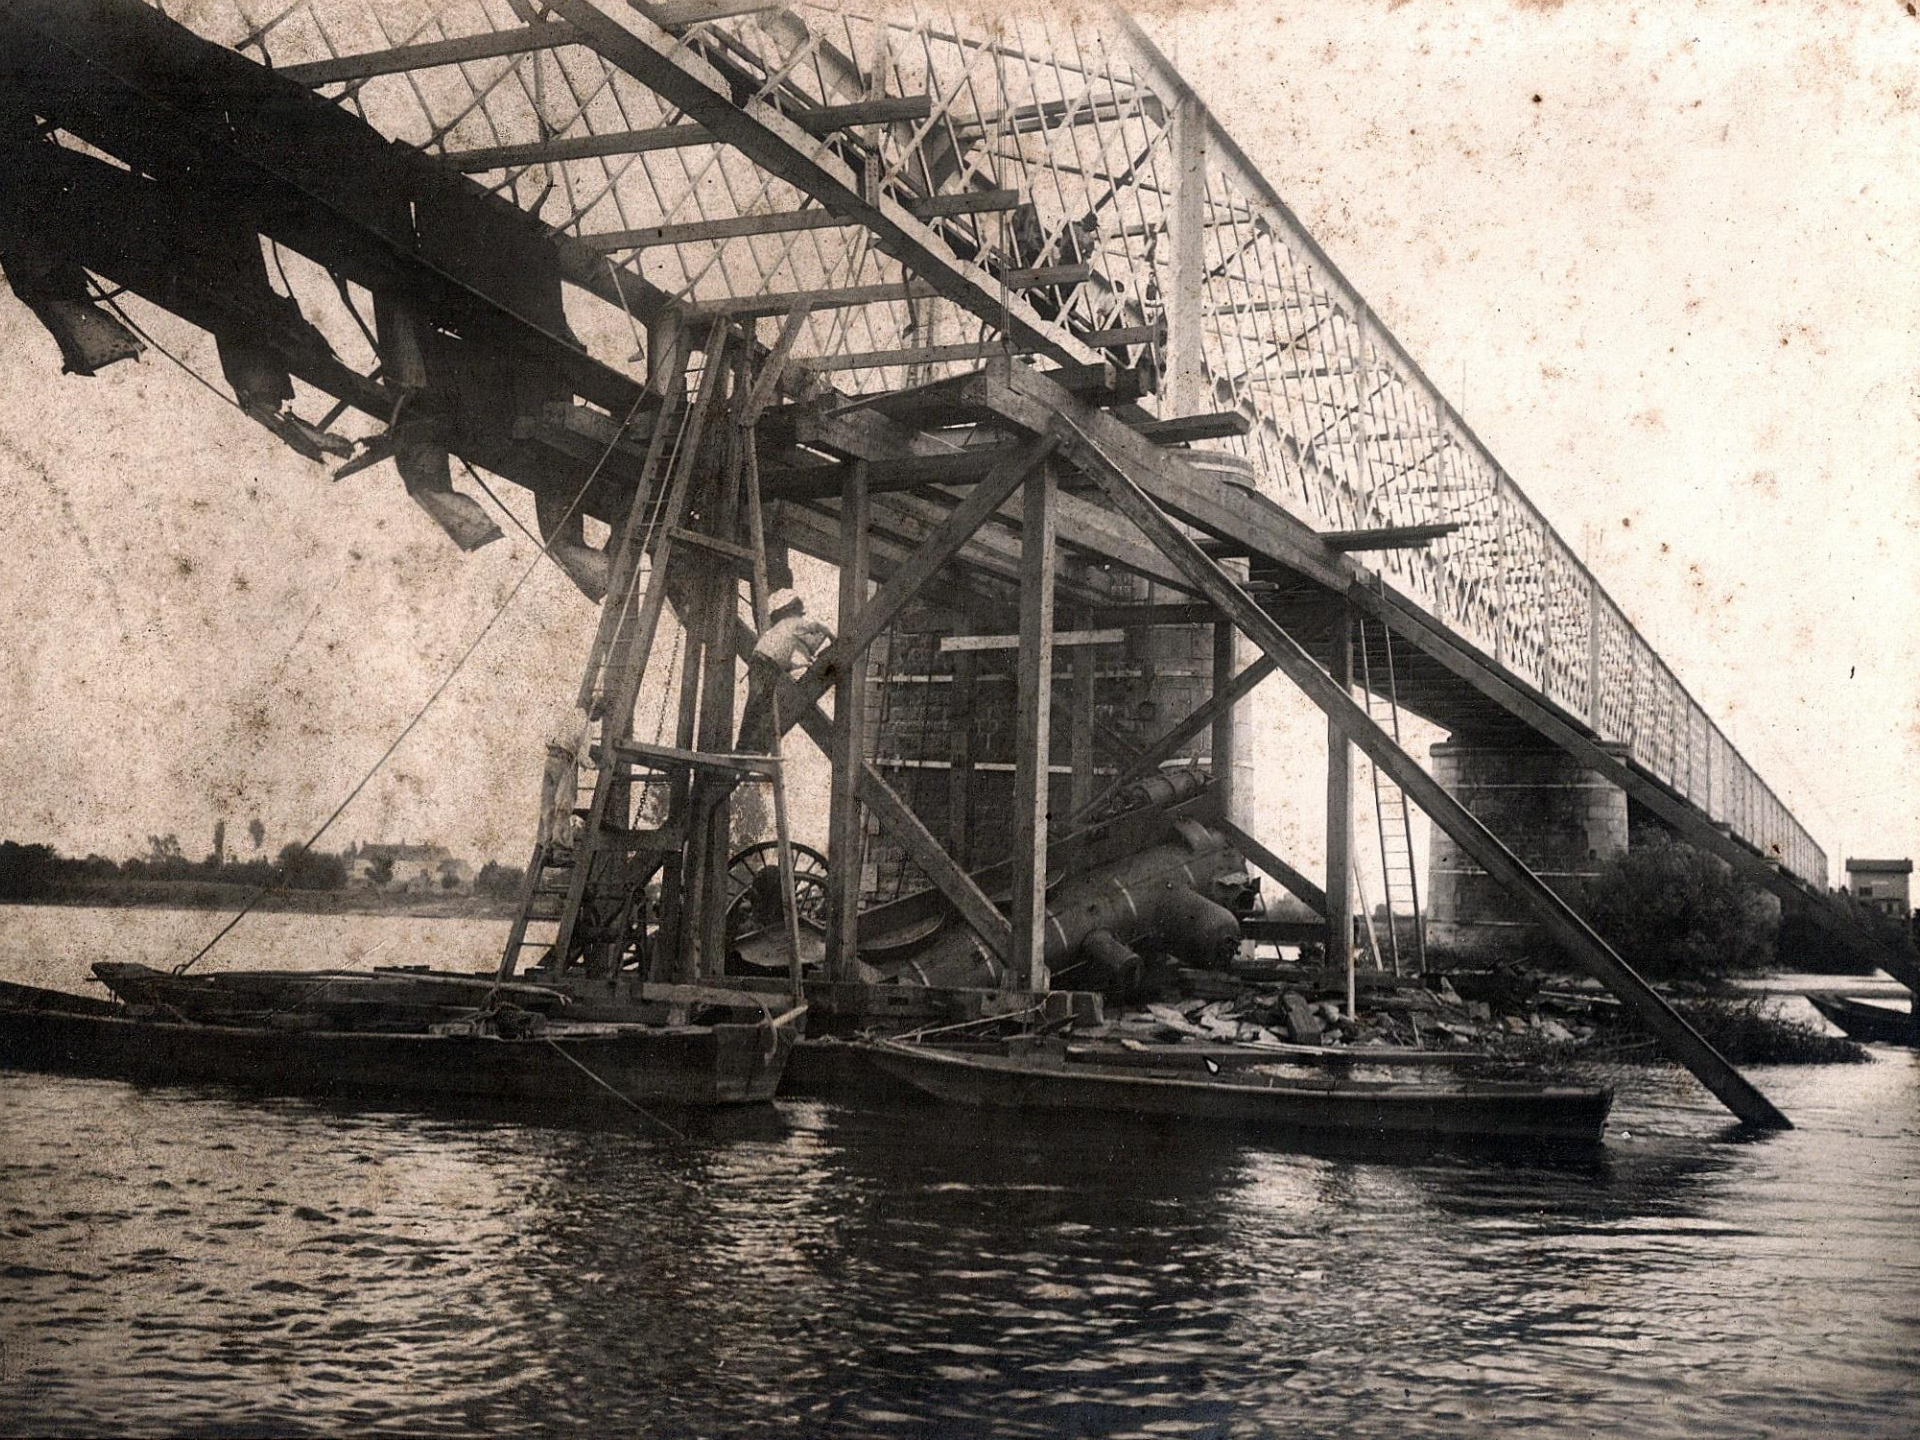
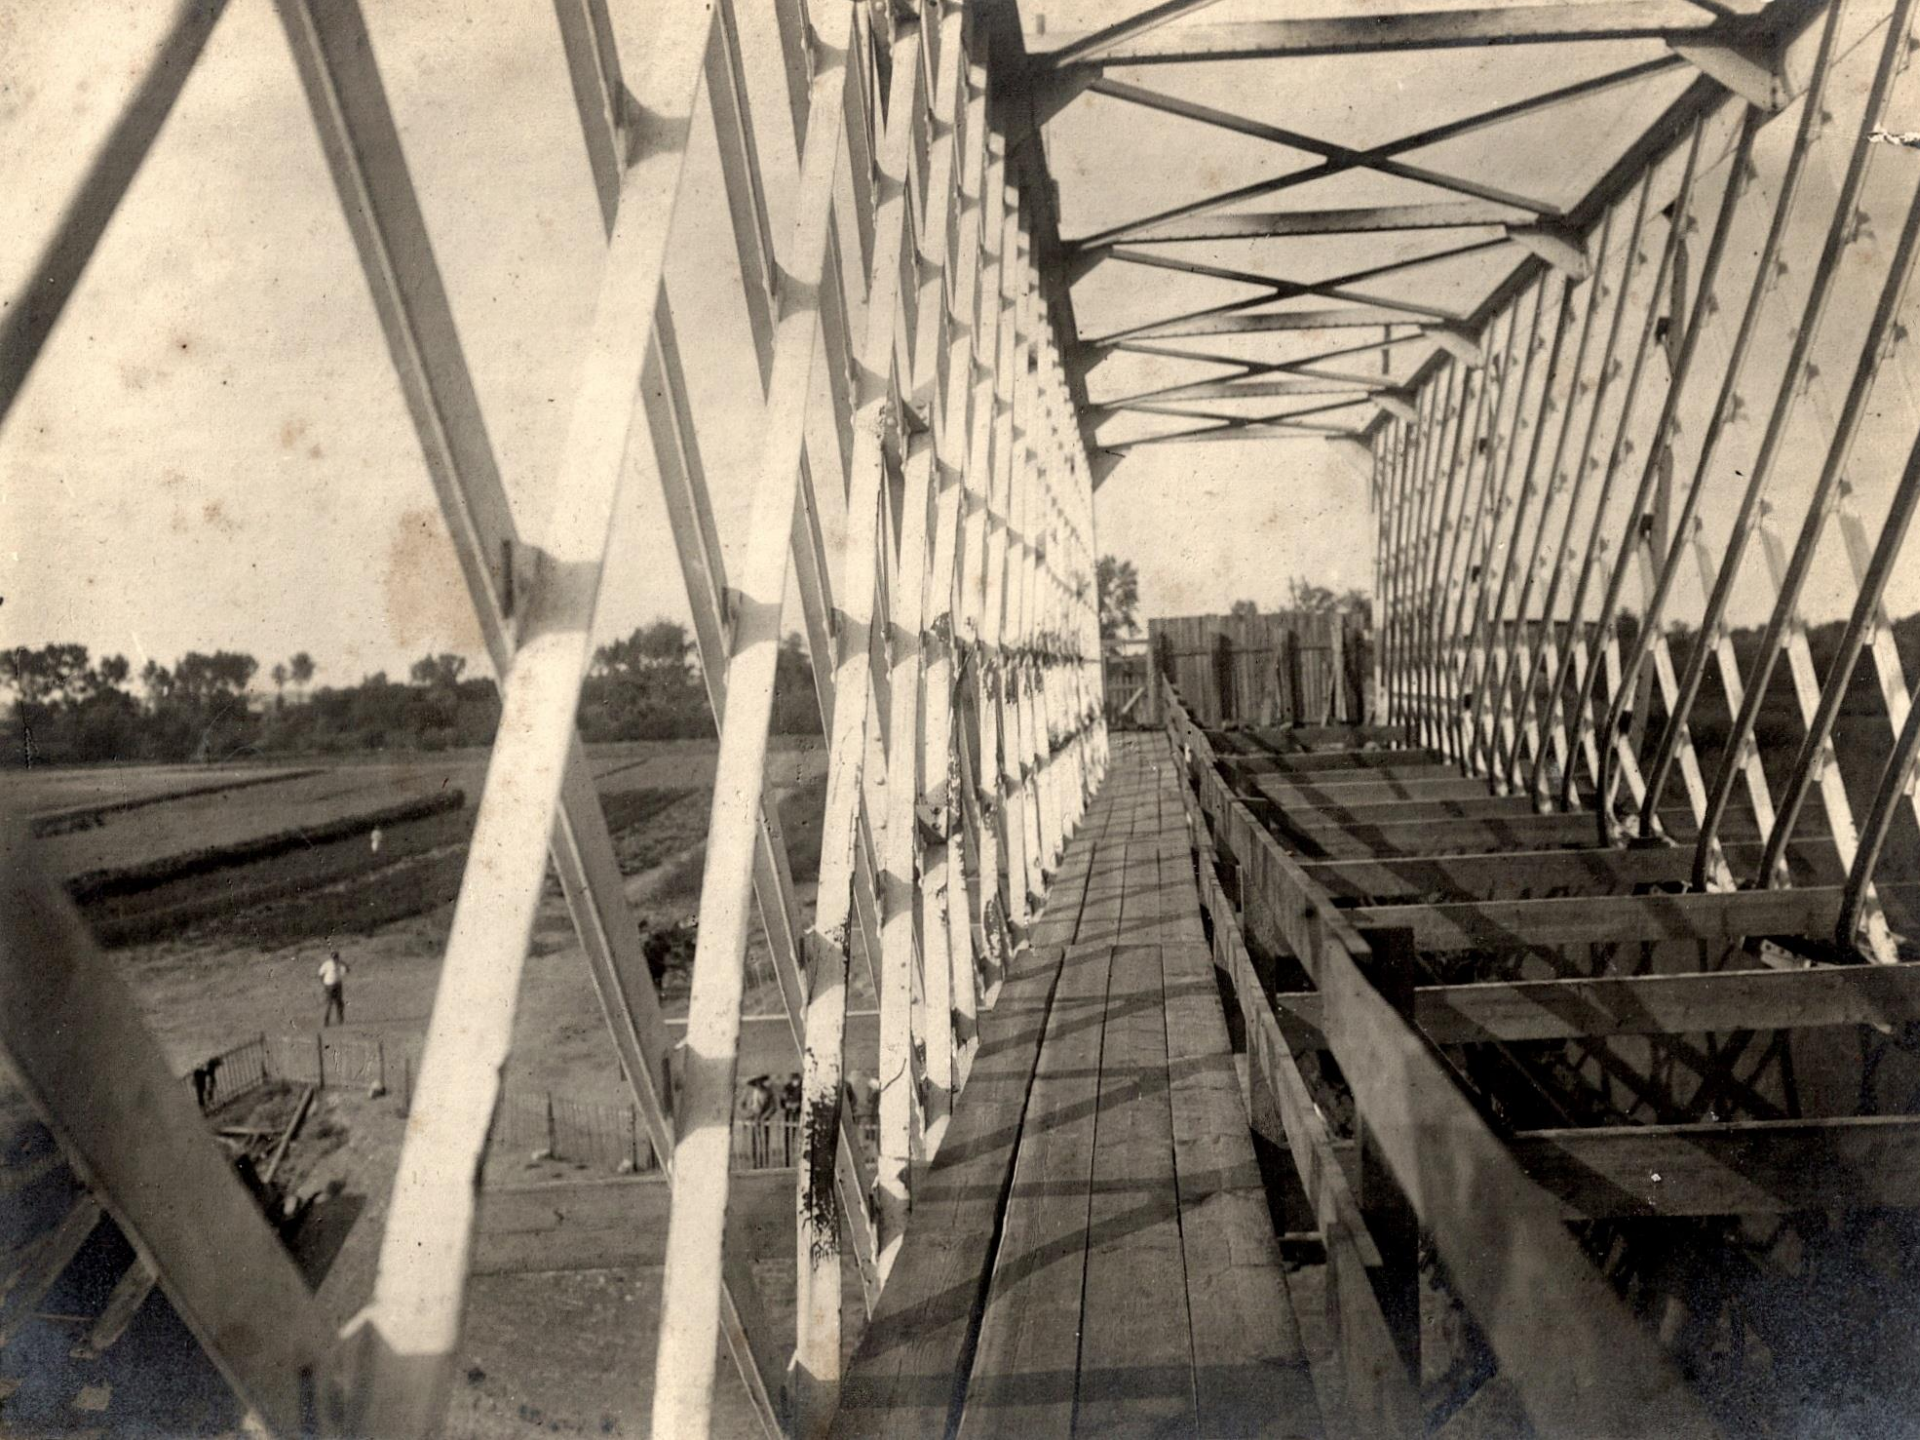
W moście zerwało się poszycie z torem kolejowym i 40 tonowa lokomotywa z tendrem i pierwszym wagonem spadła z 10 metrów do rzeki.

Zdjęcia autorstwa fotografa Gaston Loubatier przedstawiają leżącą lokomotywę w wodzie, przygotowania do naprawy mostu i odtworzony pomost z torem kolejowym.

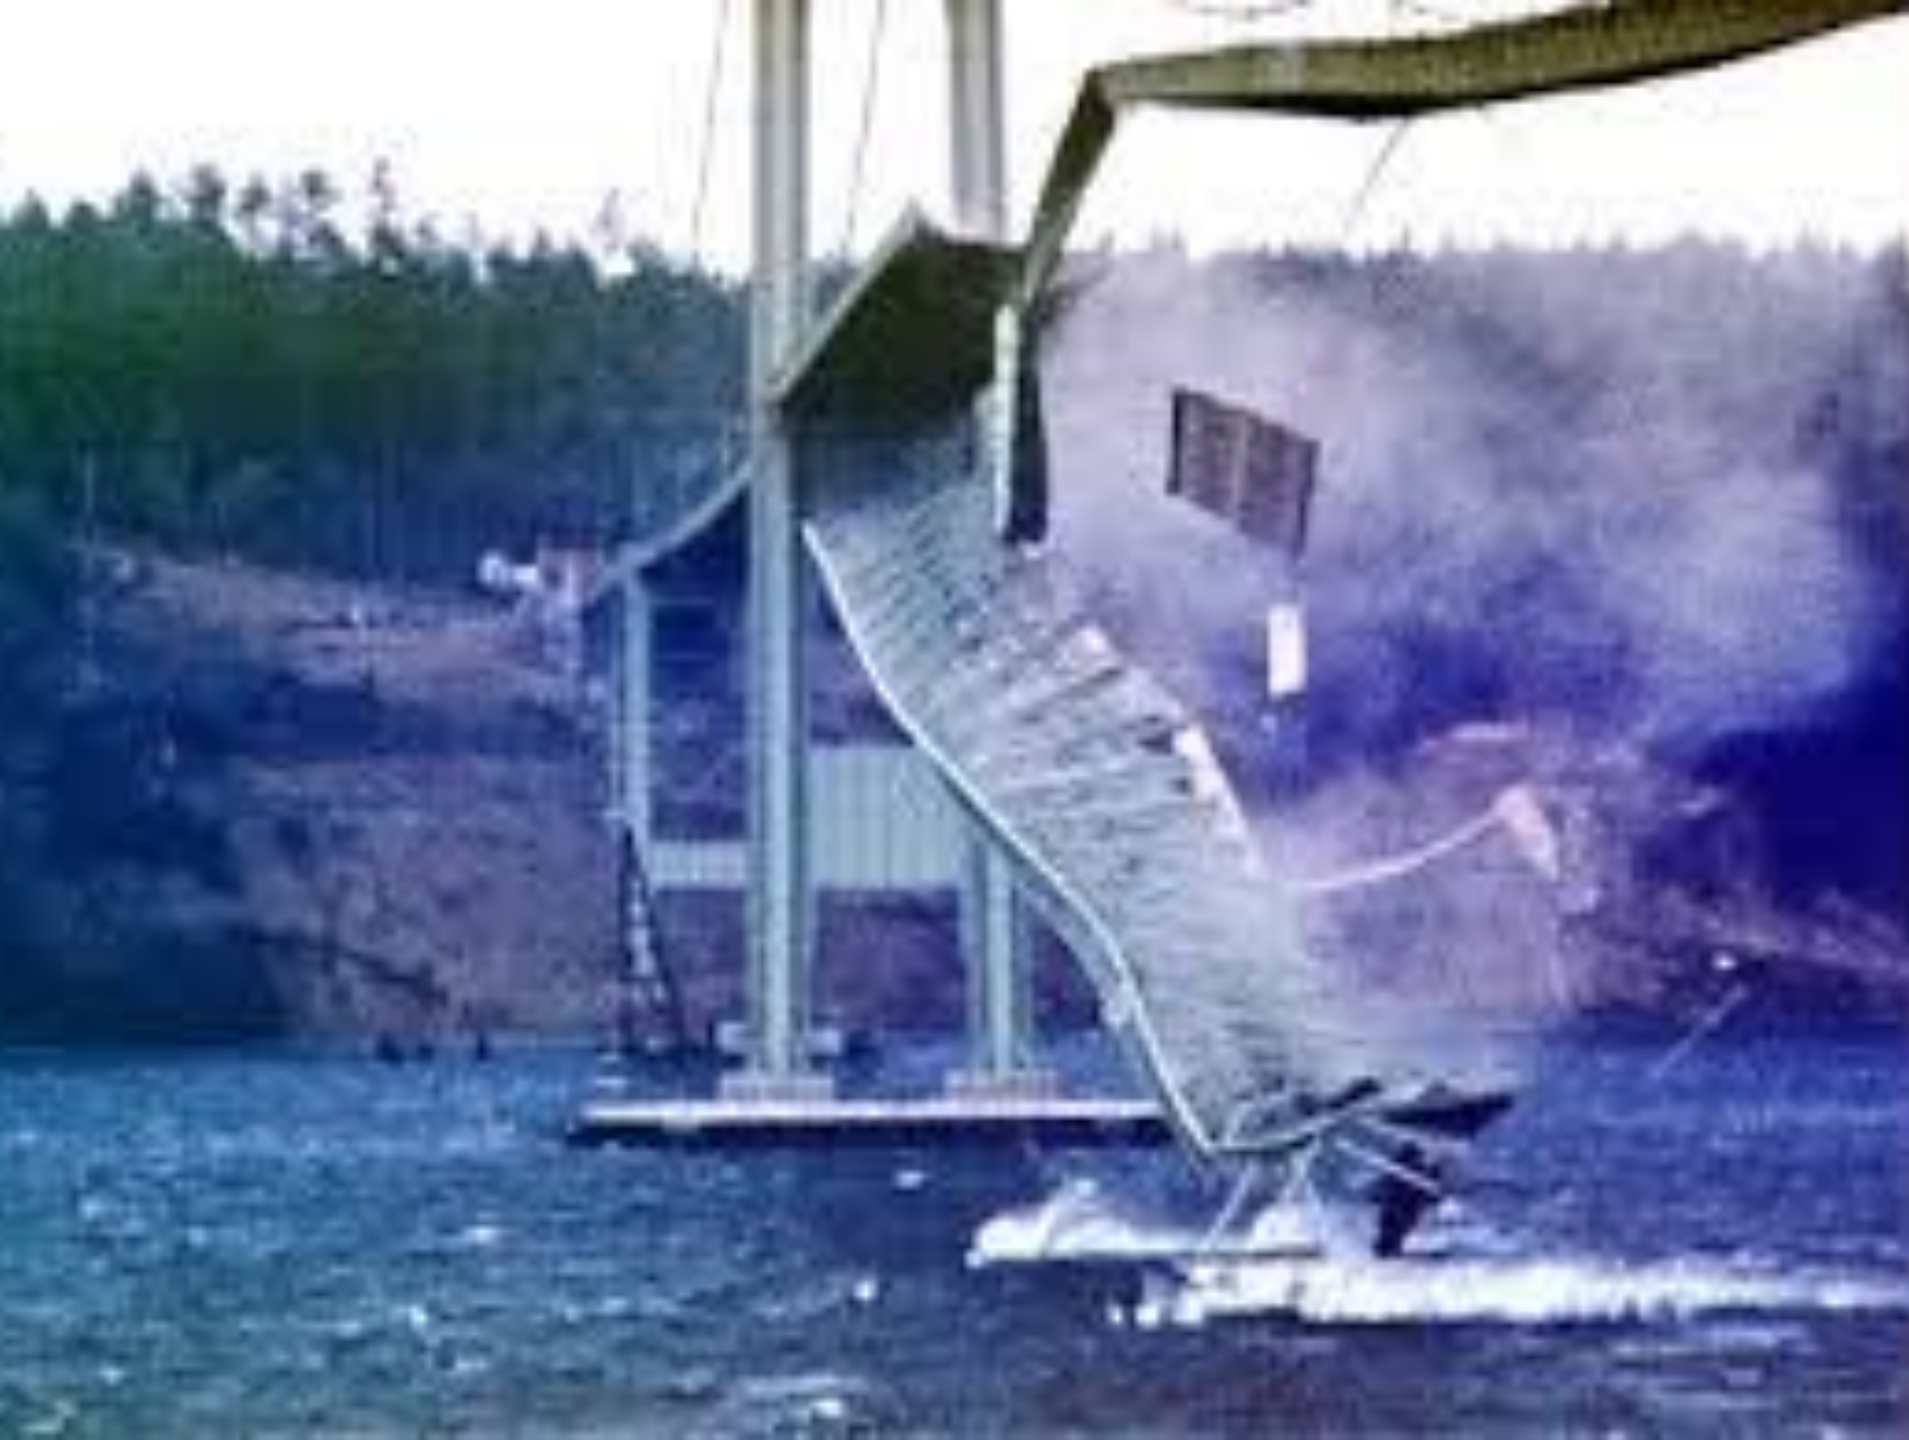
Przyczyny katastrofy mostu i wnioski

- Wiatr 67 km/h wprawił konstrukcję w taniec o ruchu skręcającym z wychyleniem do 8,5 m i kącie skrętu do 45 stopni,
- Główne przęsło o długości 840 m, zbyt mała szerokość 12 m i brak sztywności pomostu, zastosowano zamiast kratownicy blachownicę, której pełna płaszczyzna boczna stawiała opór jak żagiel.
- W 1952 r. powstał nowy most **Narrows II** **Tacoma**

Przyczyny katastrofy mostu i wnioski cd

- Nastąpiło zjawisko tzw. **flutteru giętno – skrętnego** (nakładanie się na siebie drgań skrętnych i giętnych, do tego doszło zjawisko rezonansu od wiatru znad Pacyfiku, który doprowadził do wzmocnienia drgań).
- Częstości drgań powinny być od siebie max oddalone, wg norm co najmniej 1,5 a najlepiej ponad 4 - 5.
- W moście Tacoma liczba ta była bliska 1, czyli drgania nakładały się na siebie.

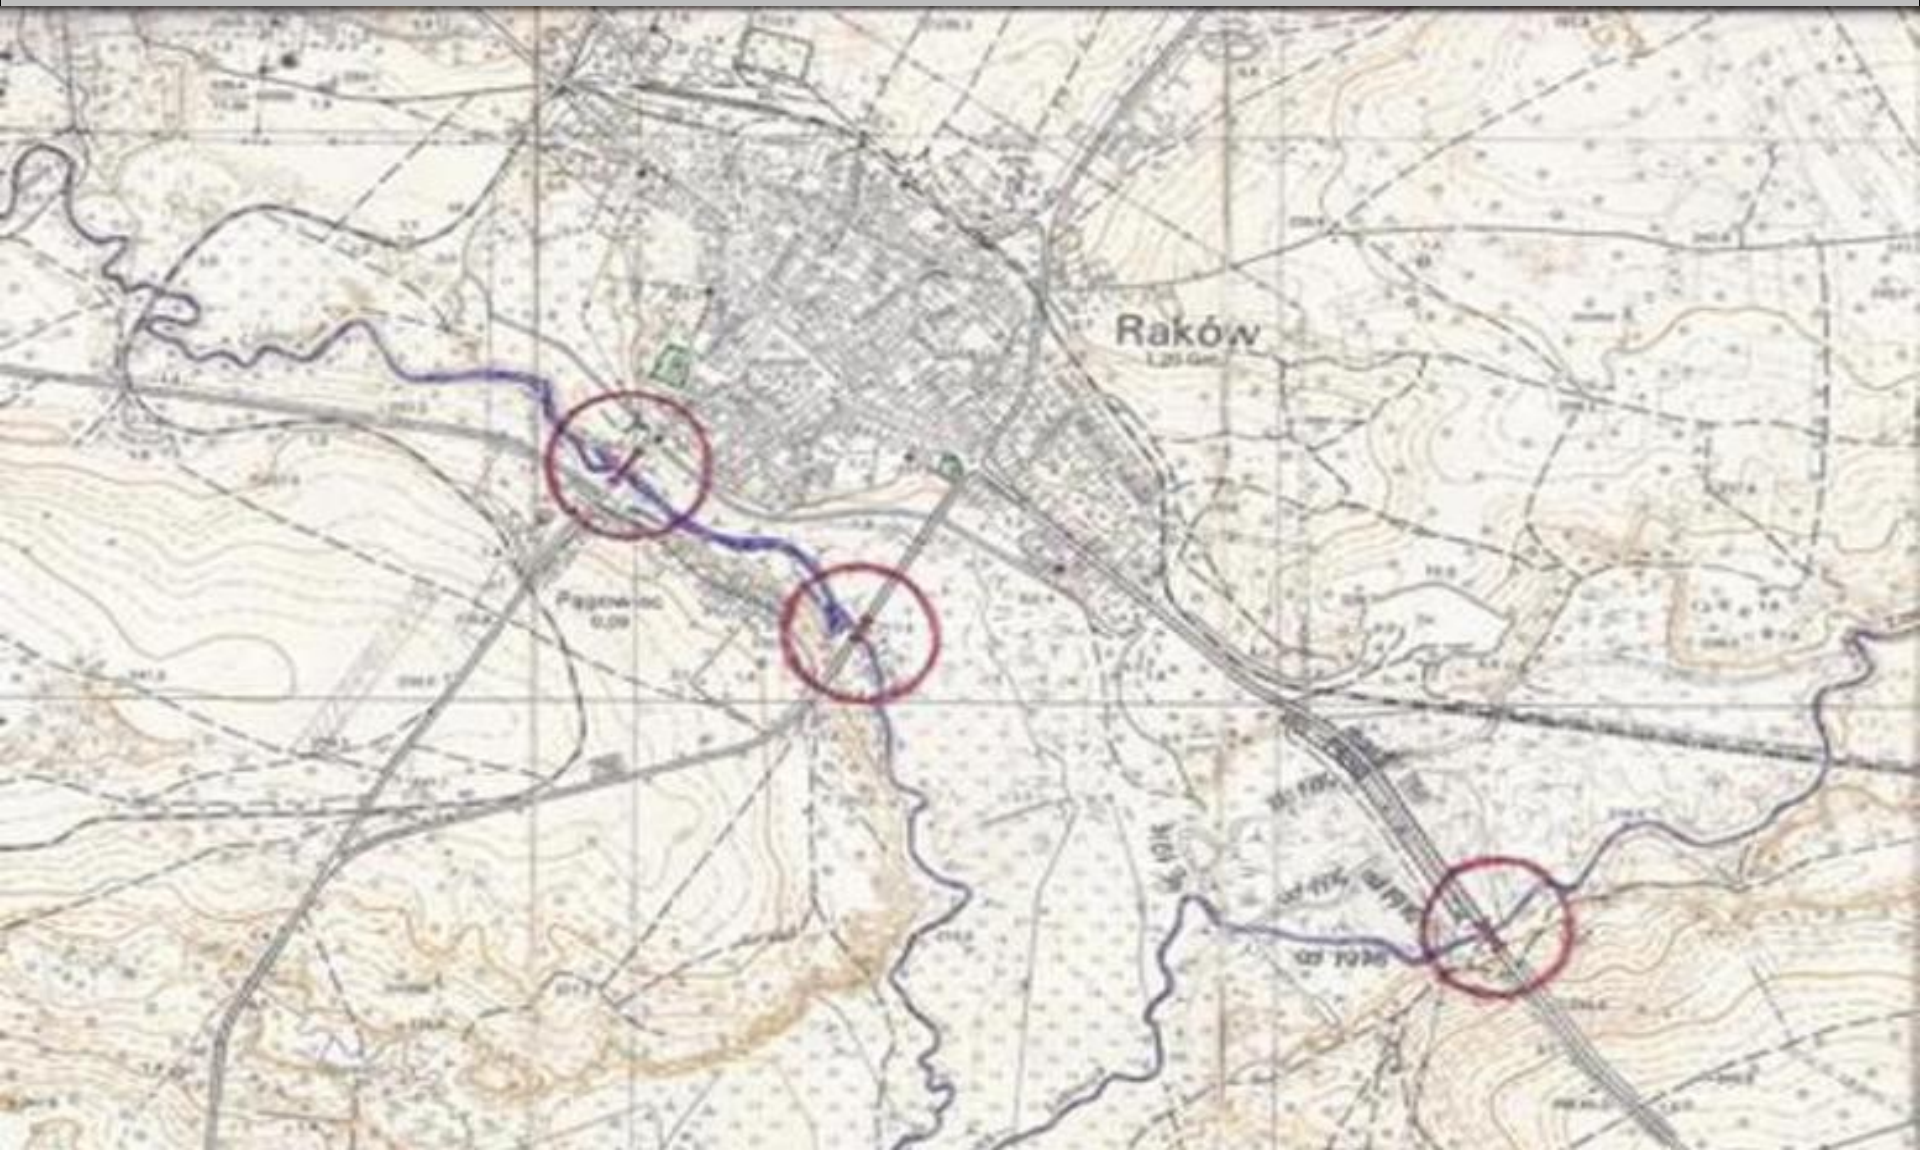
Zniszczone mosty w Rakowie i Bielinach w ciągach dróg wojewódzkich

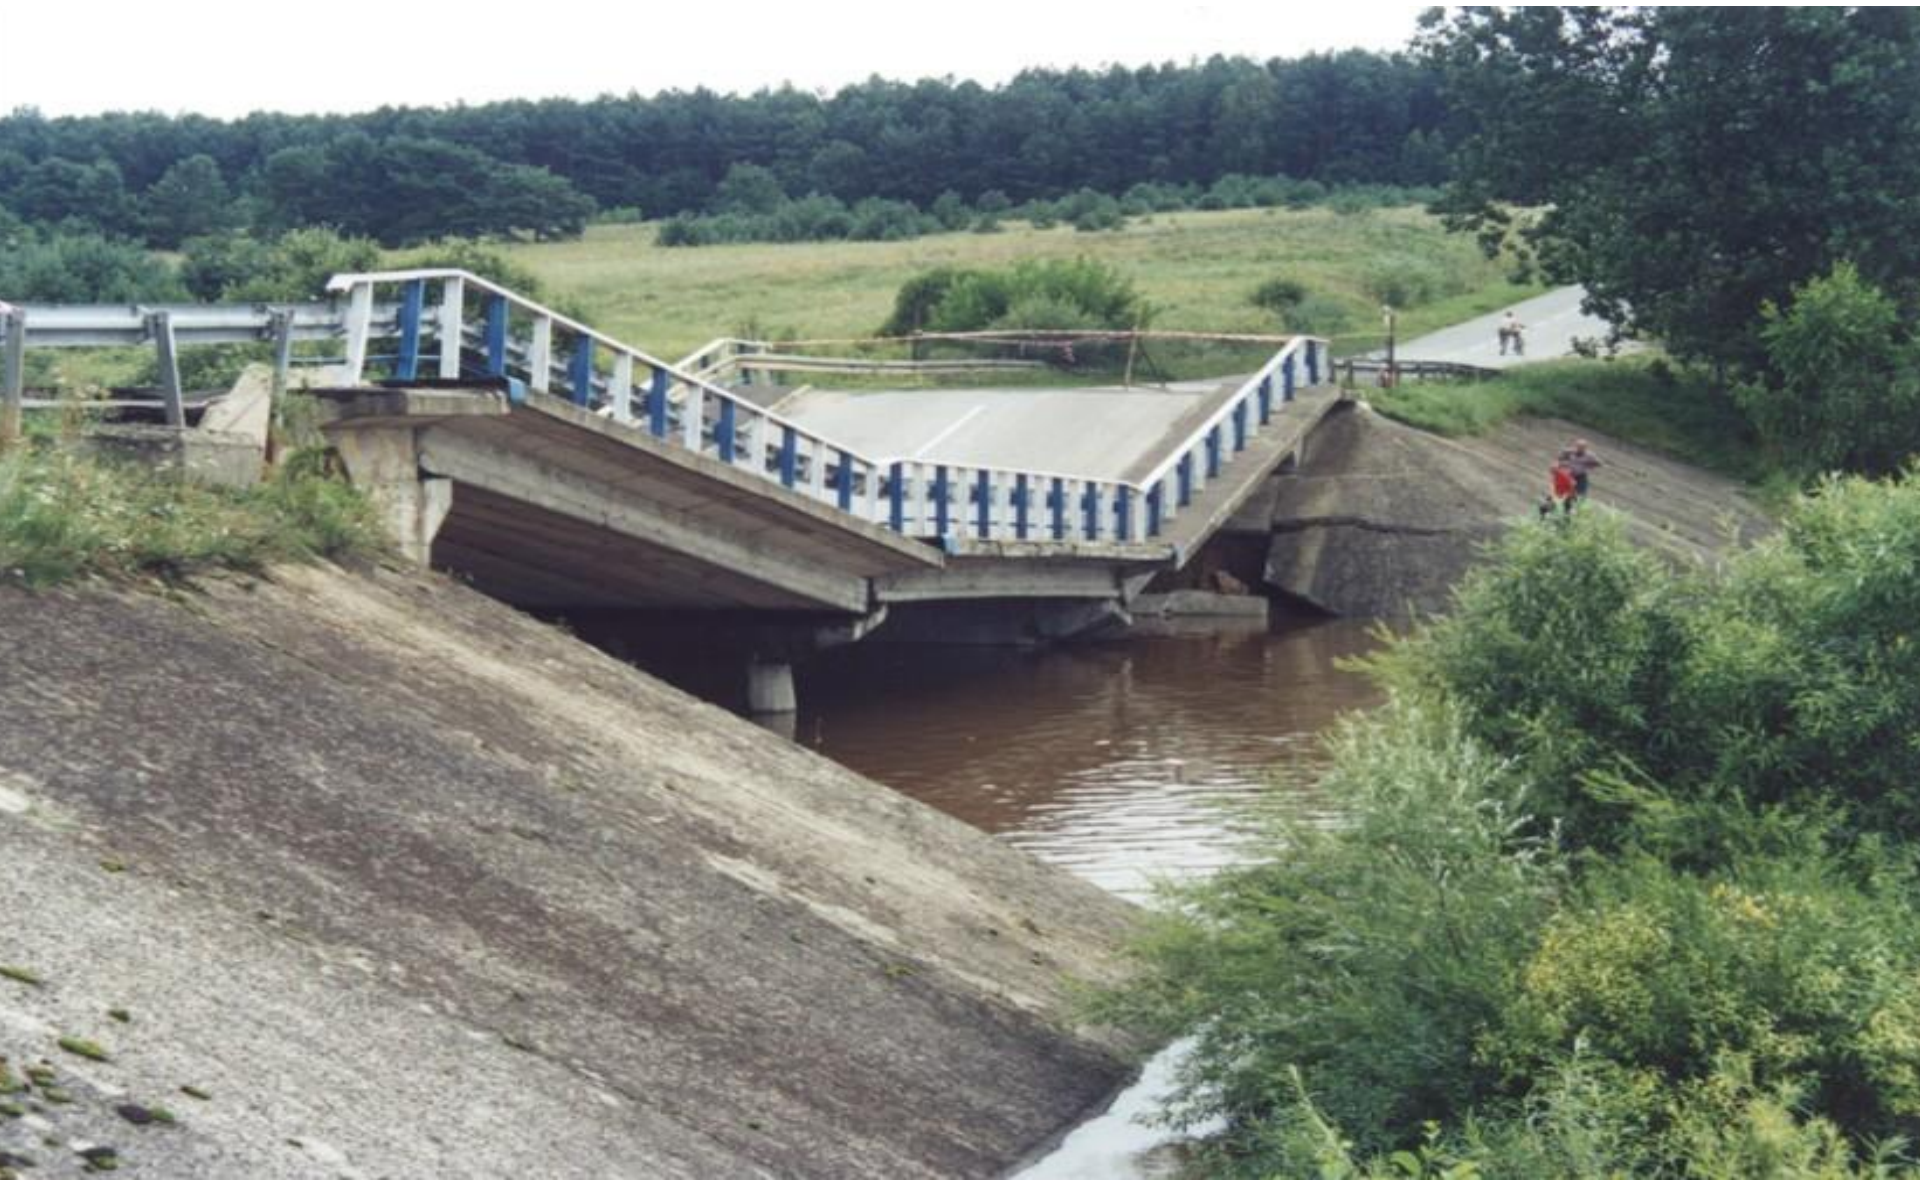
Zniszczony most w Rakowie na rzece Łagowicy w ciągu DW 764

Ocena przyczyn geologicznych awarii mostu w czasie powodzi 2001 r. wg „Operatu hydrologicznego” –Hydroprojekt Kraków 2001r.

Most posiadał posadowienie płytkie na osadach facji korytowej, rzeka Łagowica zmieniała w ciągu kilkuset lat koryto a rozmycie dna rzeki podczas powodzi wyniosło ok. 3 m.

Badania geologiczne metodami wiertniczymi w 2001 r. określiły gł. podłoża do posadowienia nowych podpór mostu na min. 12 m.

Zaprojektowano pale żelbetowe wiercone średnicy 1,00 m, długości 12,0 m - po 4 szt pod przyczółkami i po 5 szt pod filarami z zapasem nośności od 9 % do 36 % wg PN-83/B-02482

Nowy most zaprojektowano na zwiększone przepływy do $180 \text{ m}^3/\text{s}$ ze $165 \text{ m}^3/\text{s}$, zgodnie z paragrafem 18.3 Rozporządzeniem Ministra Transportu i Gosp. Morskiej z dnia 30 maja 2000 r.
