Przyczyny katastrof obiektów mostowych – wybrane przykłady

mgr inż.
**Bolesław
BALCEREK**

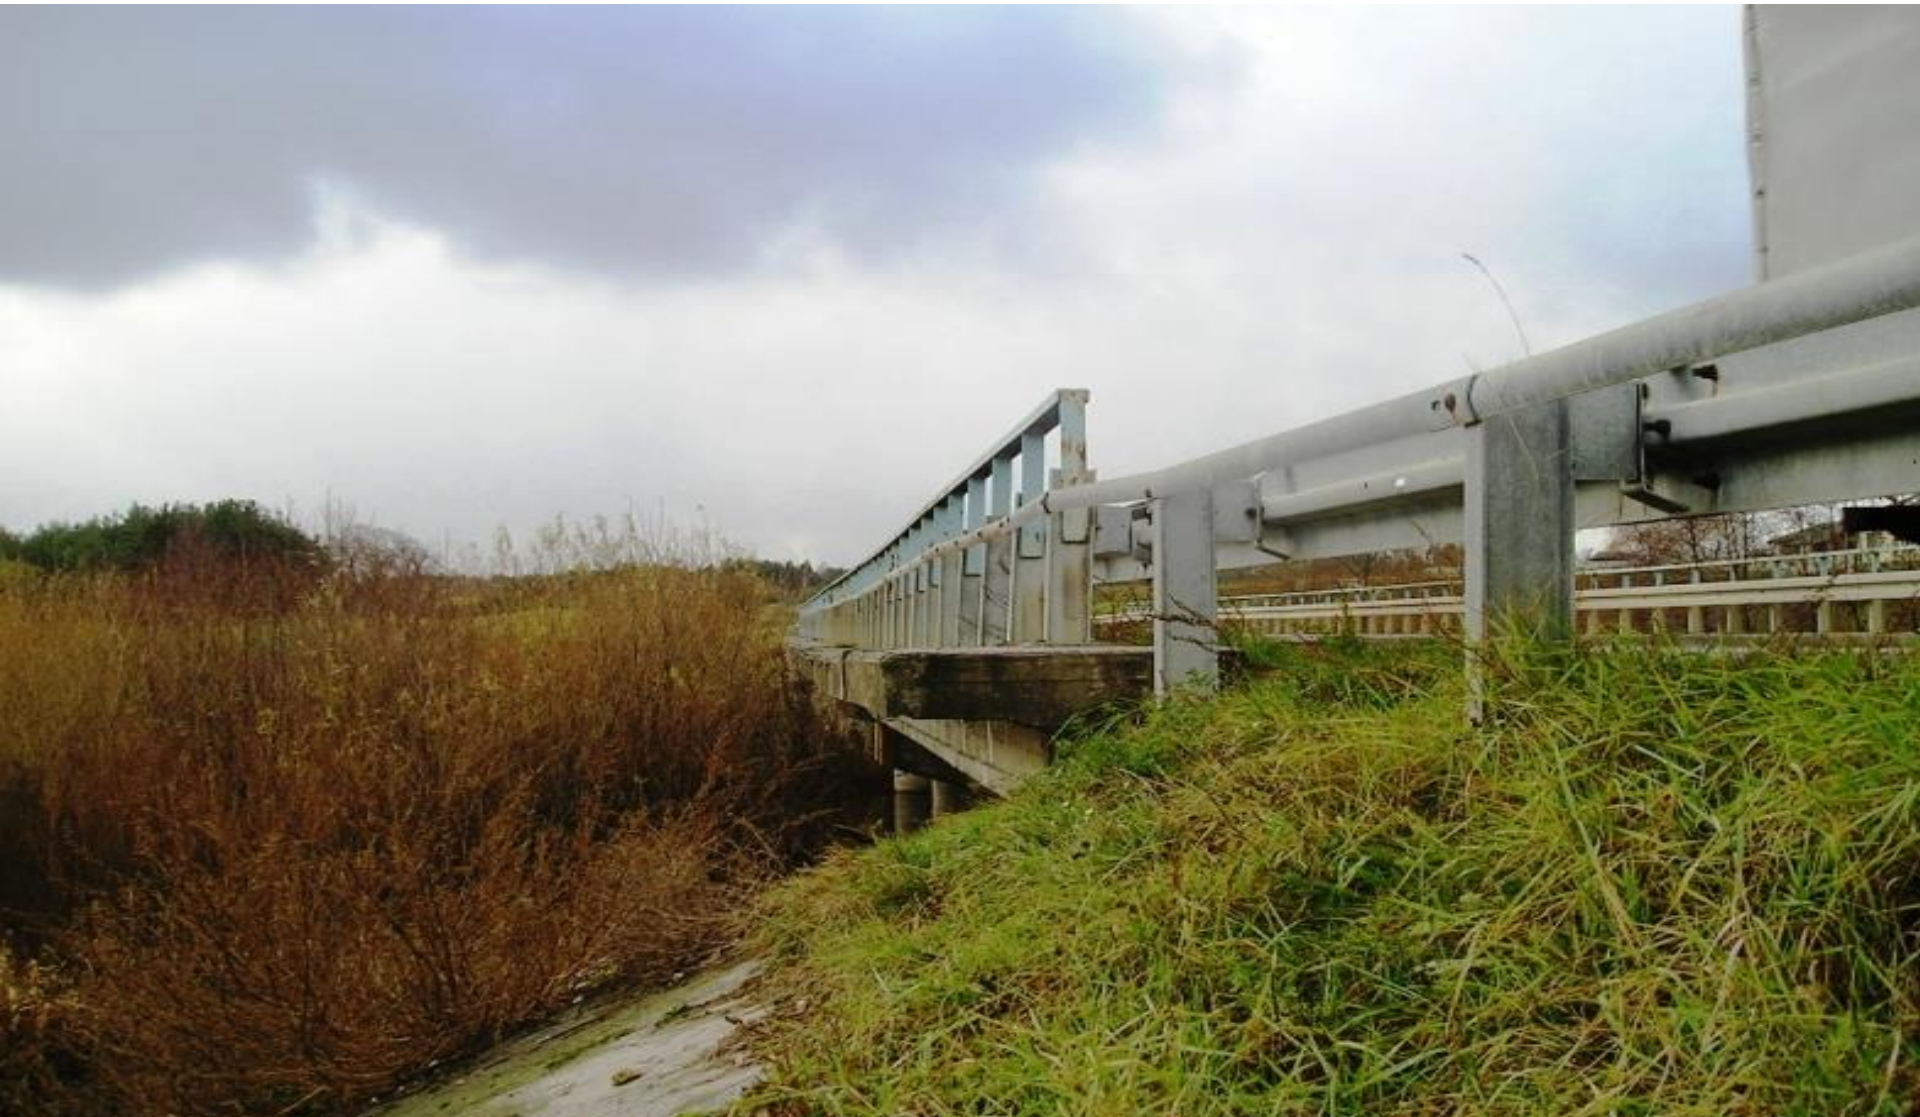
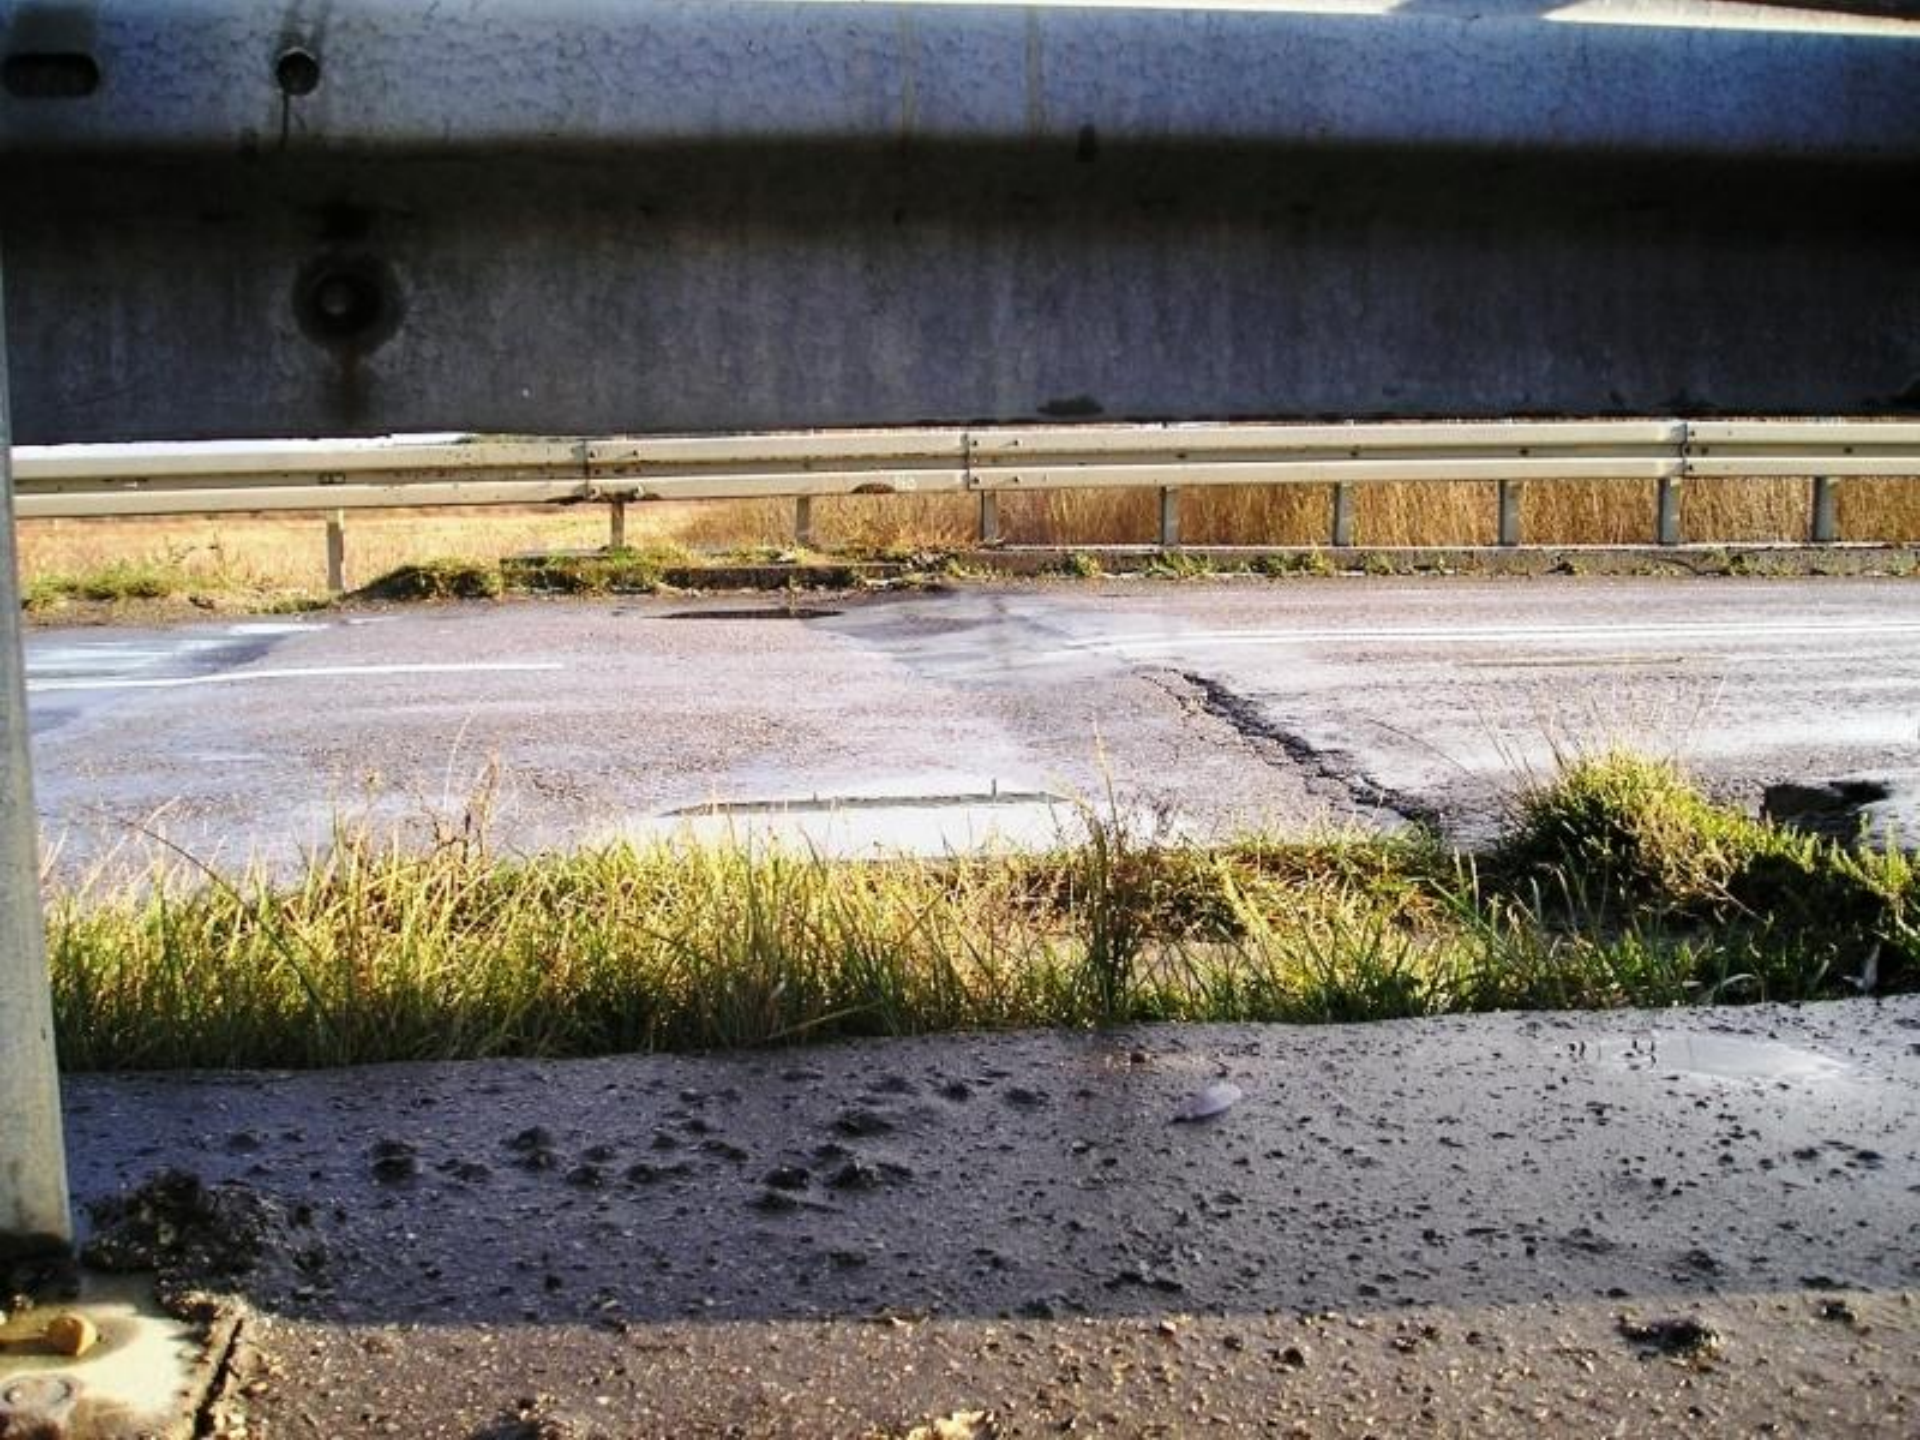
Remont mostu w Rakowie na rzece Czarnej Staszowskiej w ciągu DW 756 w 2011 r. - osiadanie podpór po 2001 r.
